# FASE 4: CONSOLIDAÇÃO DO EVTEA-J

TOMO VII – ESTUDOS DE ENGENHARIA – ESTUDOS GEOLÓGICOS-GEOTÉCNICOS

ESTUDO DE VIABILIDADE TÉCNICO-OPERACIONAL, ECONÔMICO-FINANCEIRA,  
AMBIENTAL E JURÍDICO DA NOVA FERROESTE

TRECHO: Paranaguá (PR) – Maracaju (MS)

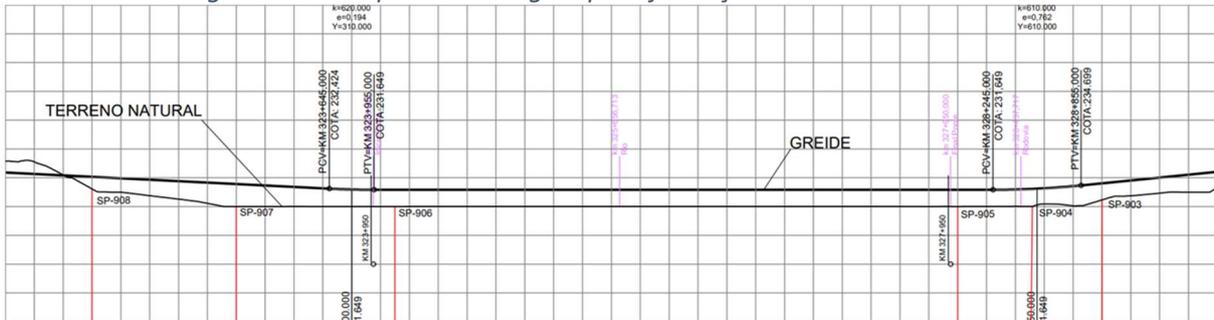
Figura 8 – Exemplo de sondagem em emboques de túnel

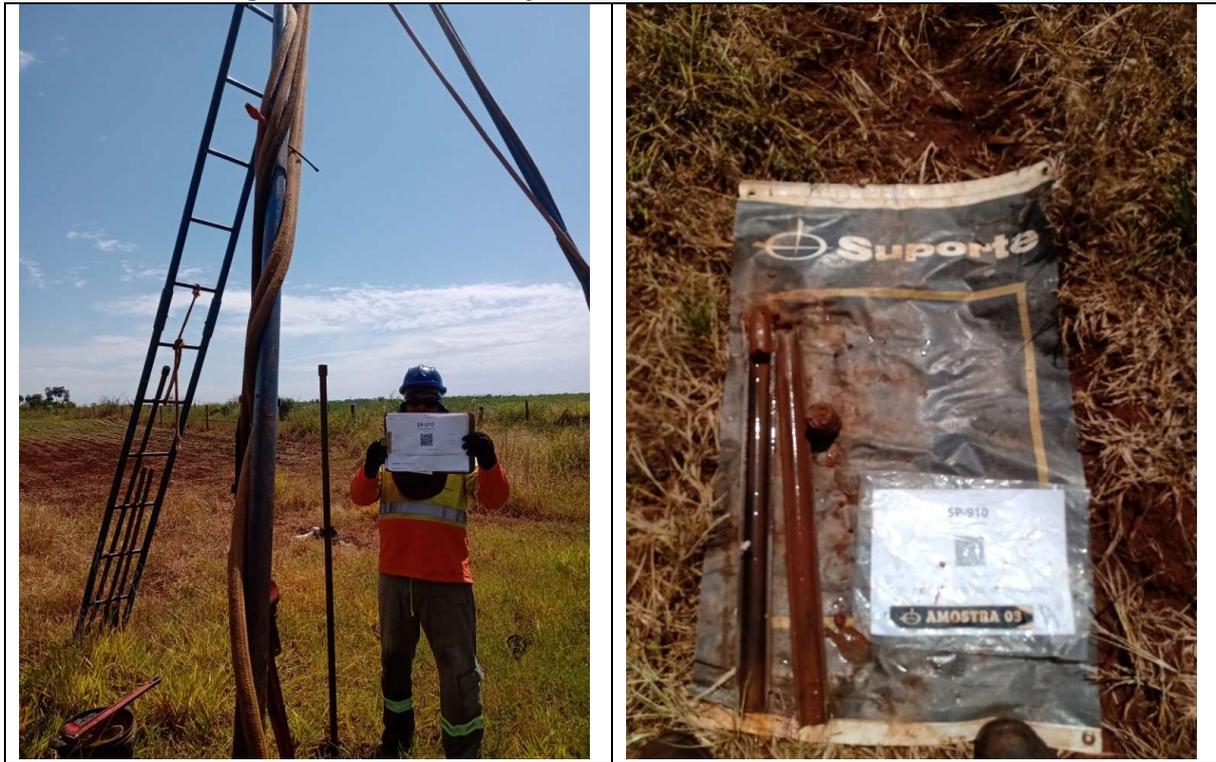
Figura 9 – Local de execução da SP-910 e amostra de solo obtida

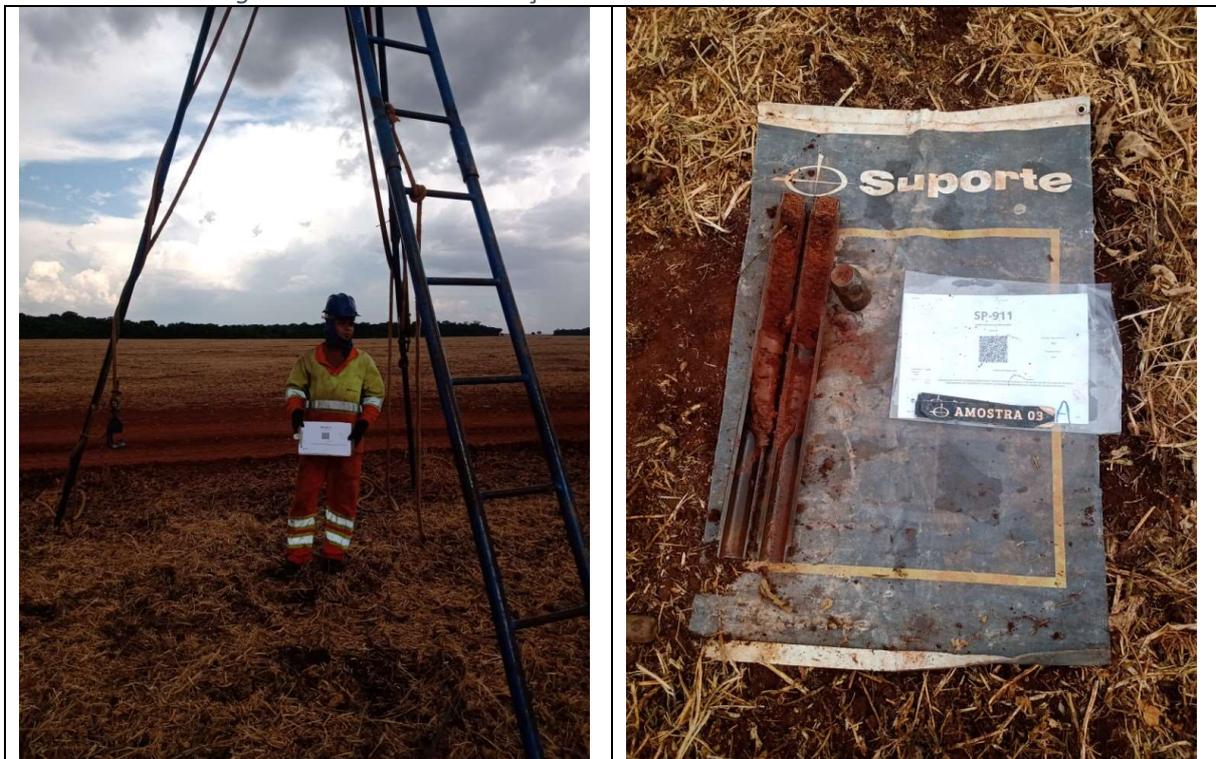
Figura 10 – Local de execução da SP-911 e amostra de solo obtida.

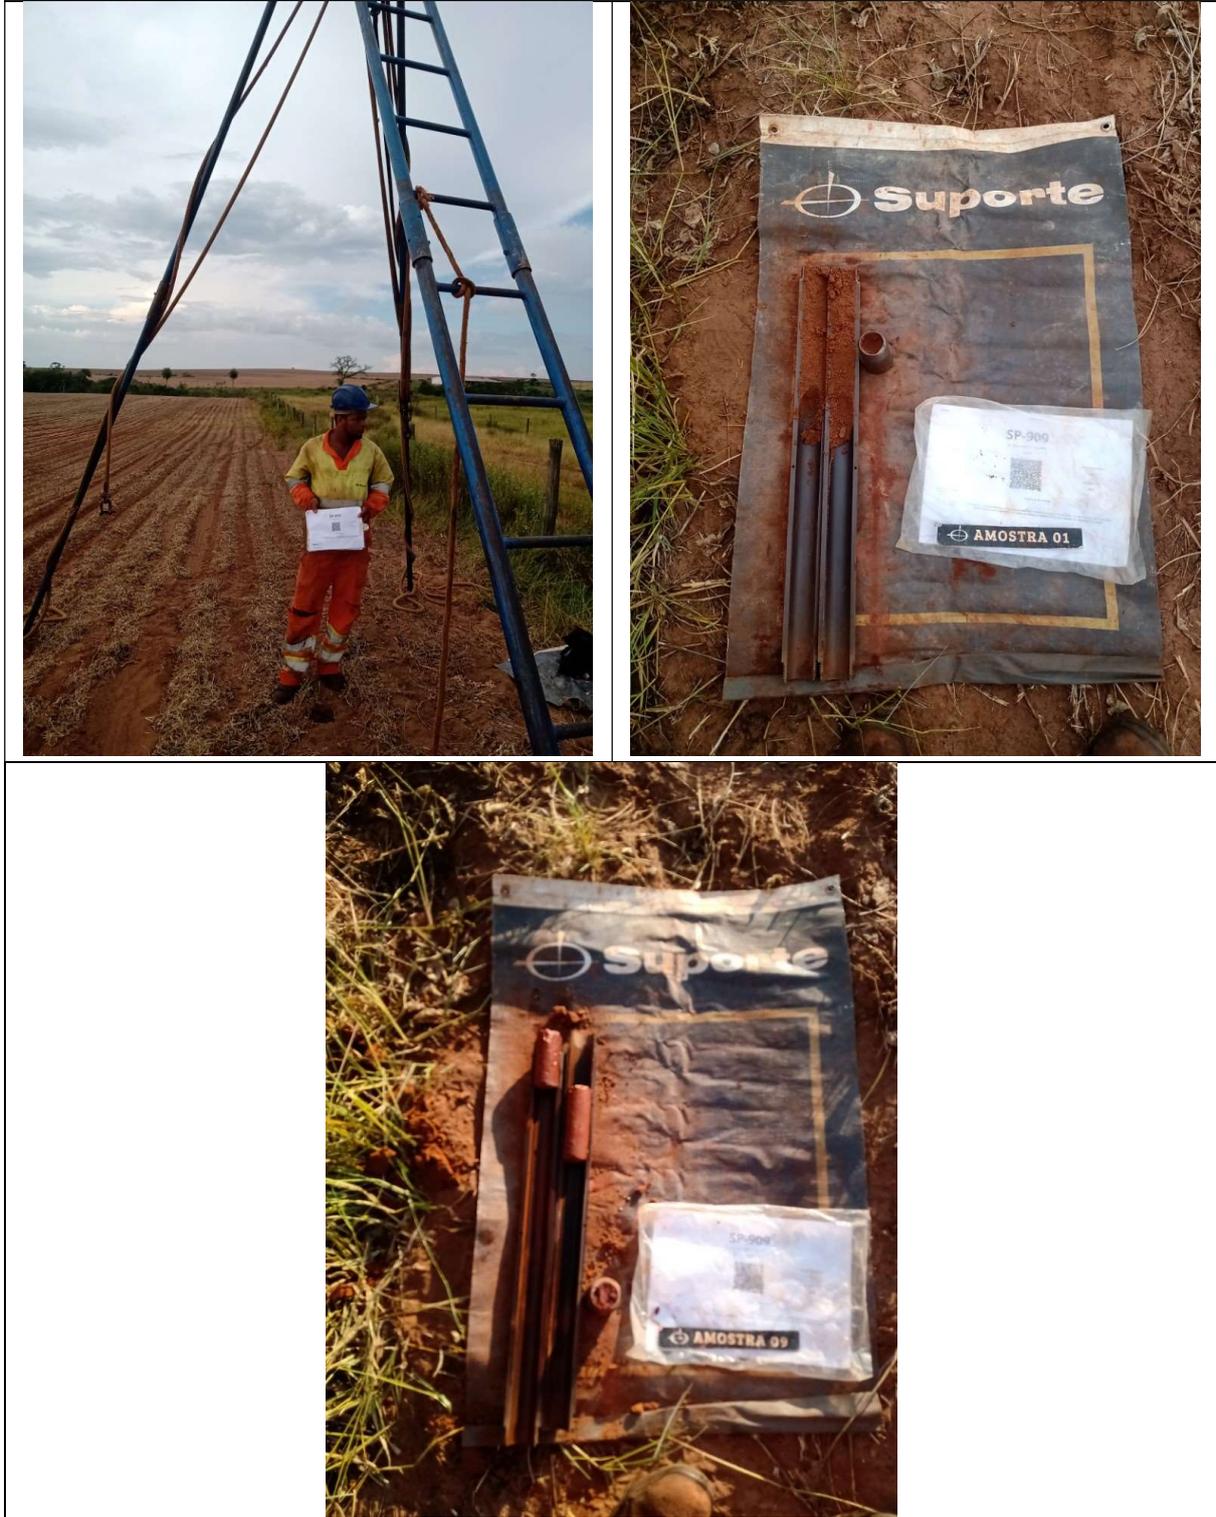
Figura 12 – Local de execução da SP-909 e amostras de solo obtidas.

A sondagem SP-909 executada já no município de Iguatemi - MS atingiu a profundidade definida de 10 m sendo encontrado uma areia fina argilosa vermelha e amarela com Nspt variando de 1 a 7 golpes até 7 m de profundidade, considerada como uma areia fofa a pouco compacta, e logo após, até o final do furo, encontrada uma argila siltosa vermelha média a dura com Nspt entre 9 e 22 golpes.

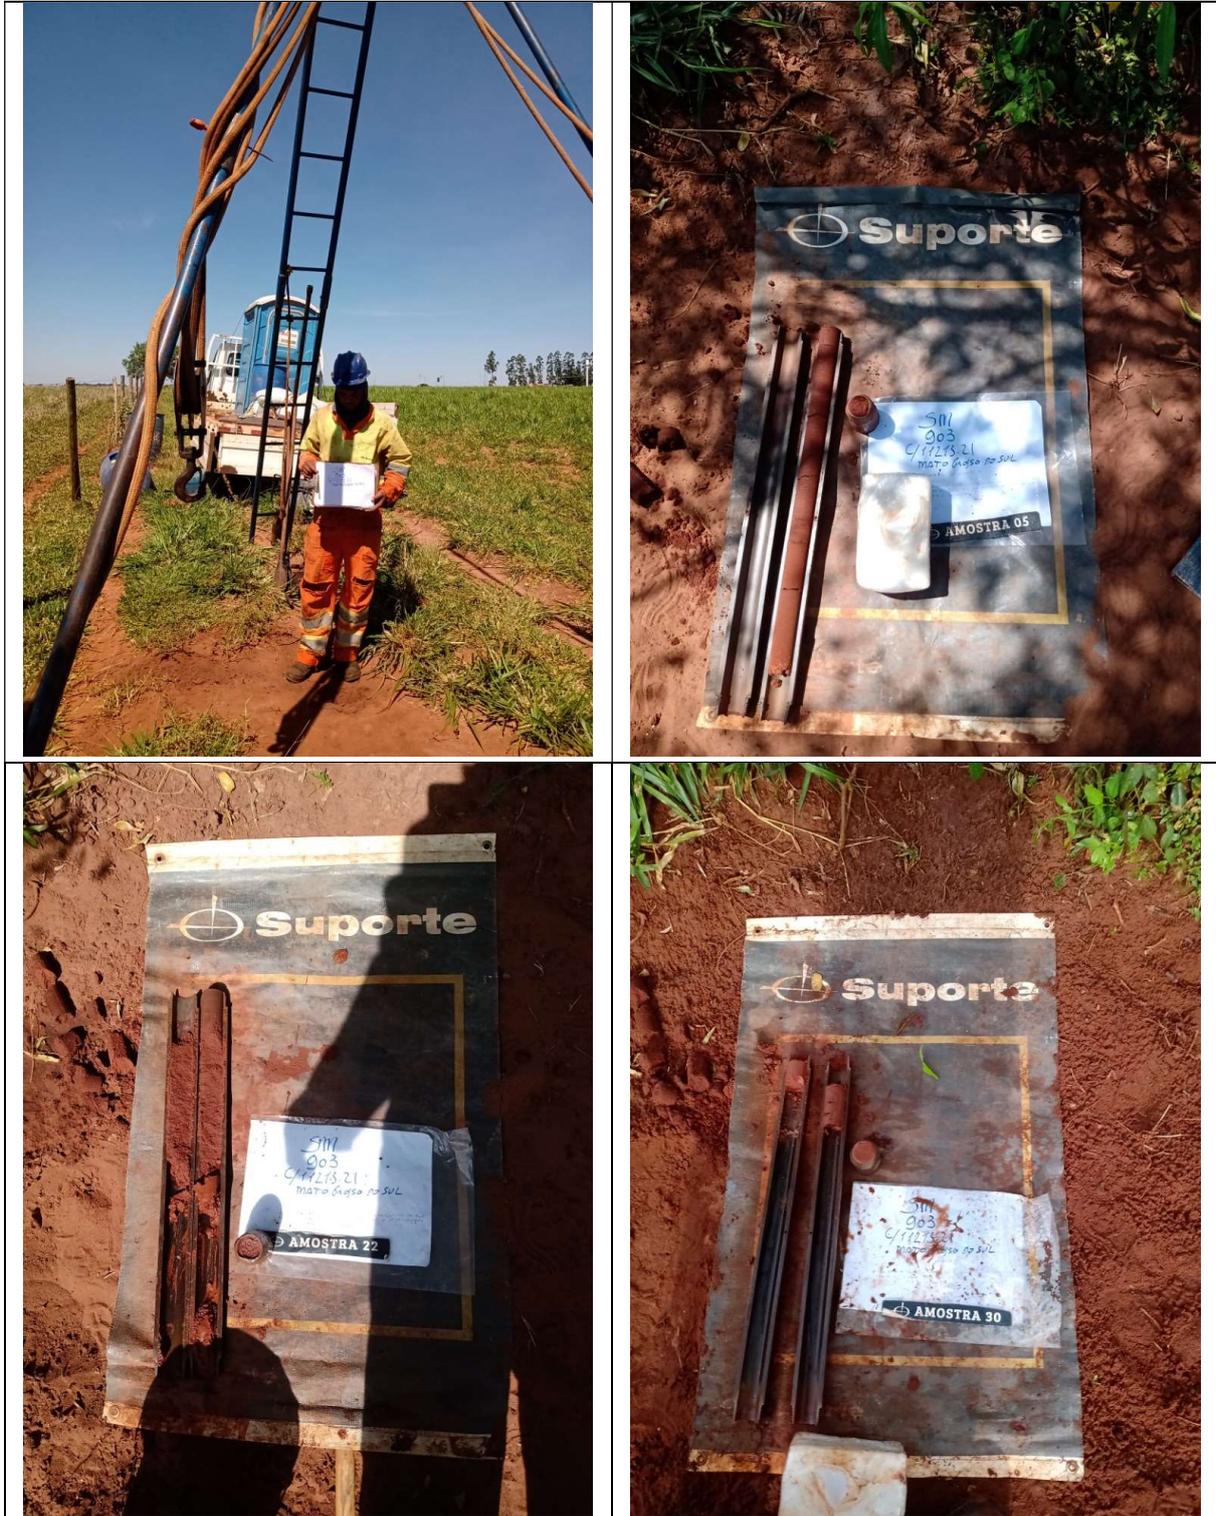
Figura 13 – Local de execução da SM-903 e amostras de solo obtidas.

Já no município de Novo Mundo - MS a SM-903 foi executada com 30,45 m com pacotes espessos de areia e argila, estando até 9 m aproximadamente uma areia fina siltosa com  $N_{spt}$  entre 2 (fofa) a 6 golpes (pouco compacta), passando para medianamente compacta (8 golpes) a pouco mais dos 13 m.

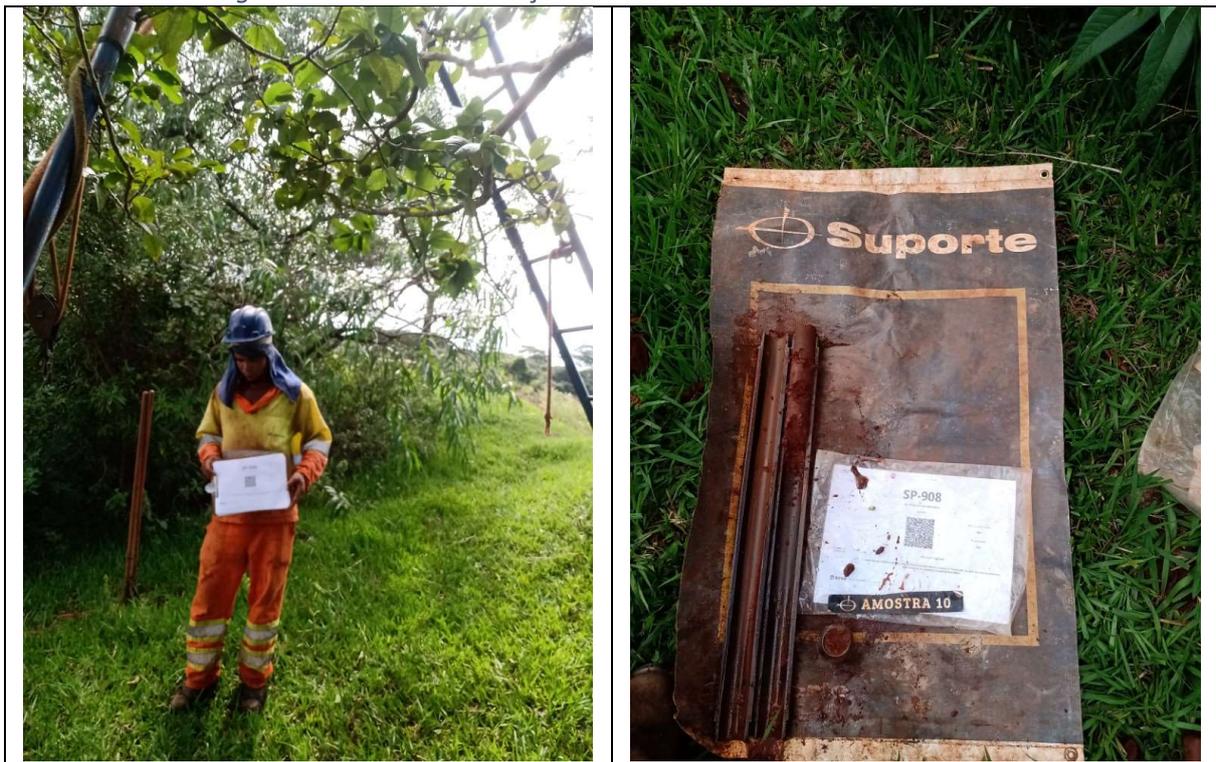
O NA das respectivas sondagens foram encontrados próximo a superfície sendo a 50 cm na SP-906 e 1,80 m na SP-908 respectivamente.

*Figura 14 – Local de execução da SP-908 e amostra de solo obtida.*

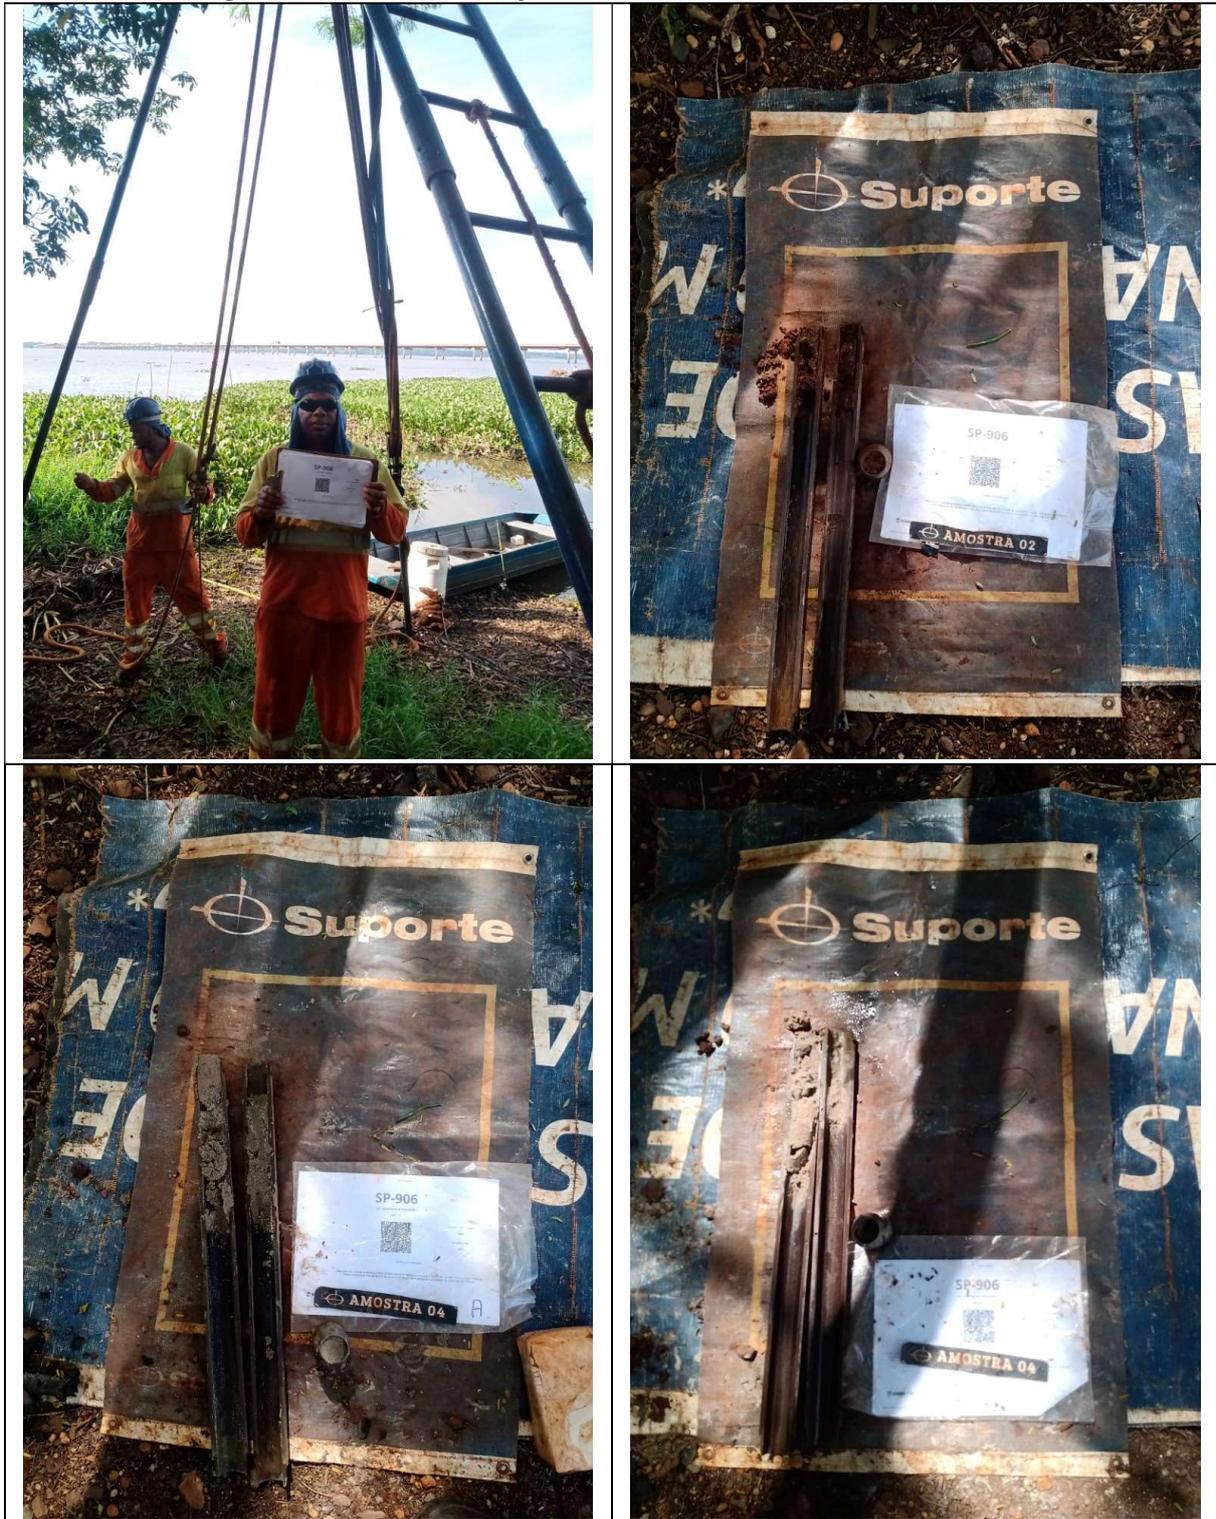
Figura 15 – Local de execução da SP-906 e amostras de solo obtidas.

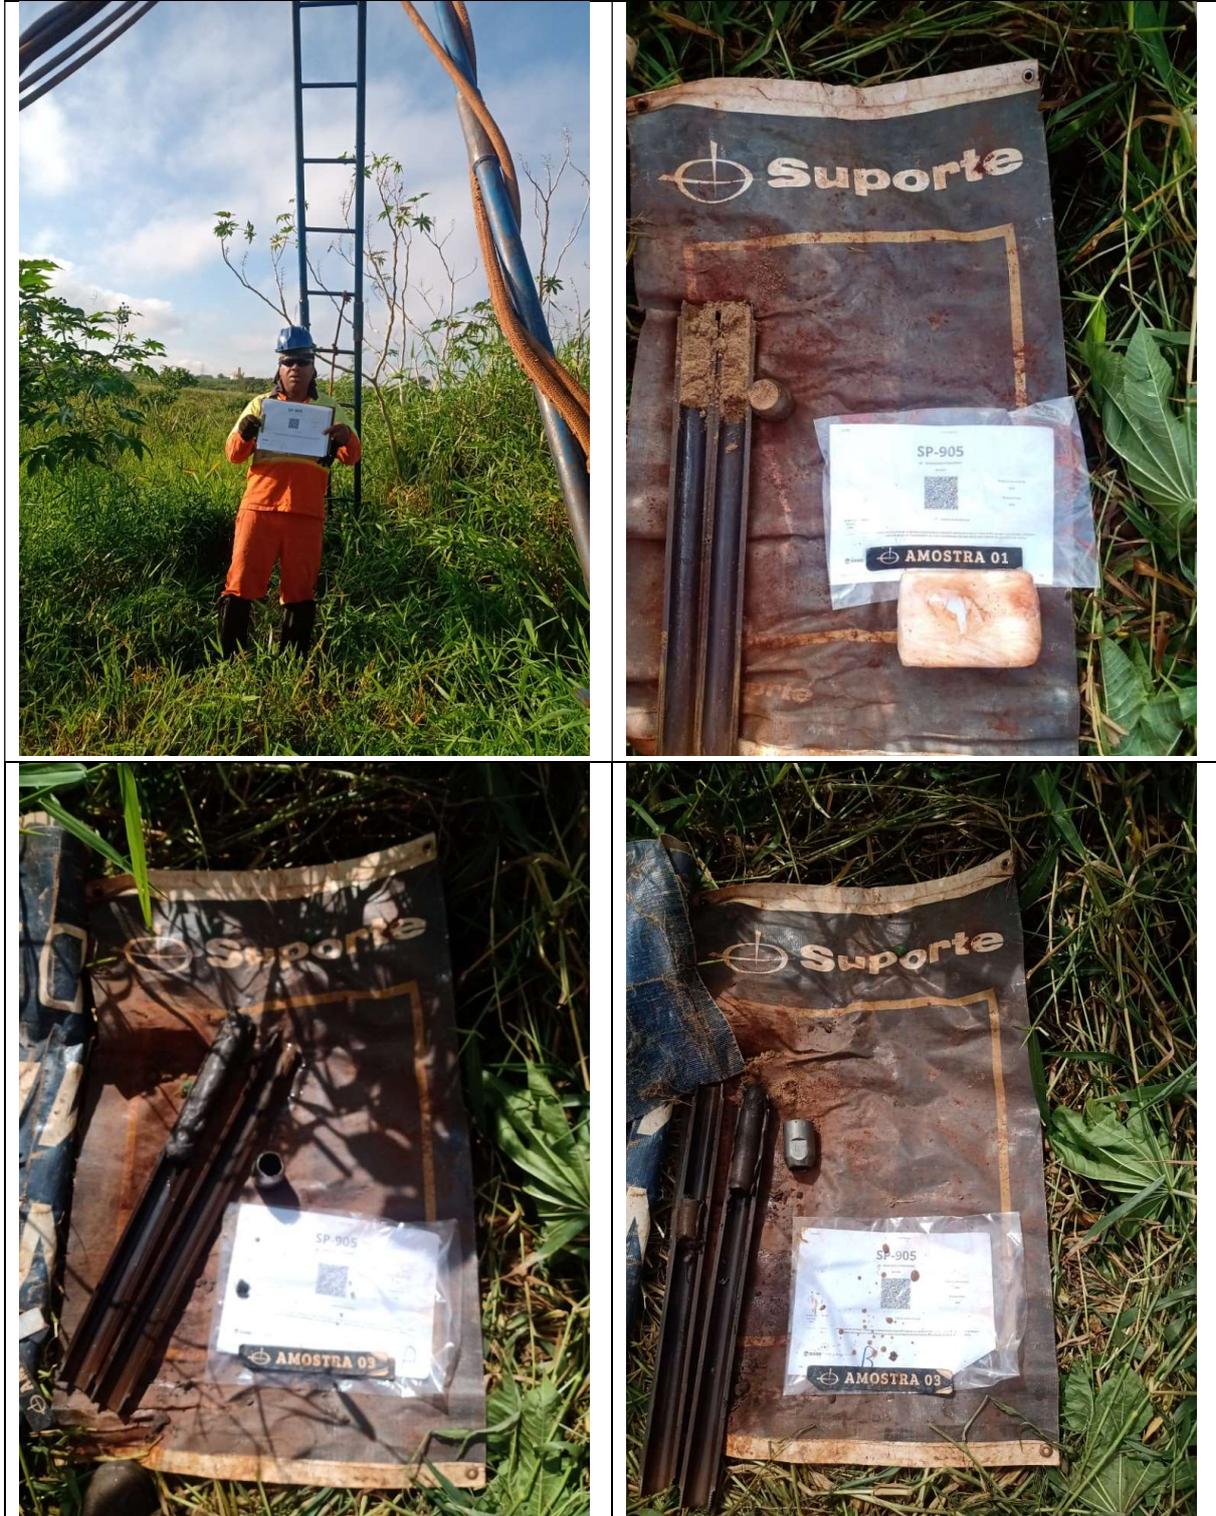
metros dessa camada, chegando a 50 golpe e impenetrável nos últimos centímetros. A profundidade do lençol freático obtido na sondagem, foi medido em torno de 1,70 m.

Figura 16 – Local de execução da SP-905 e amostras de solo obtidas.

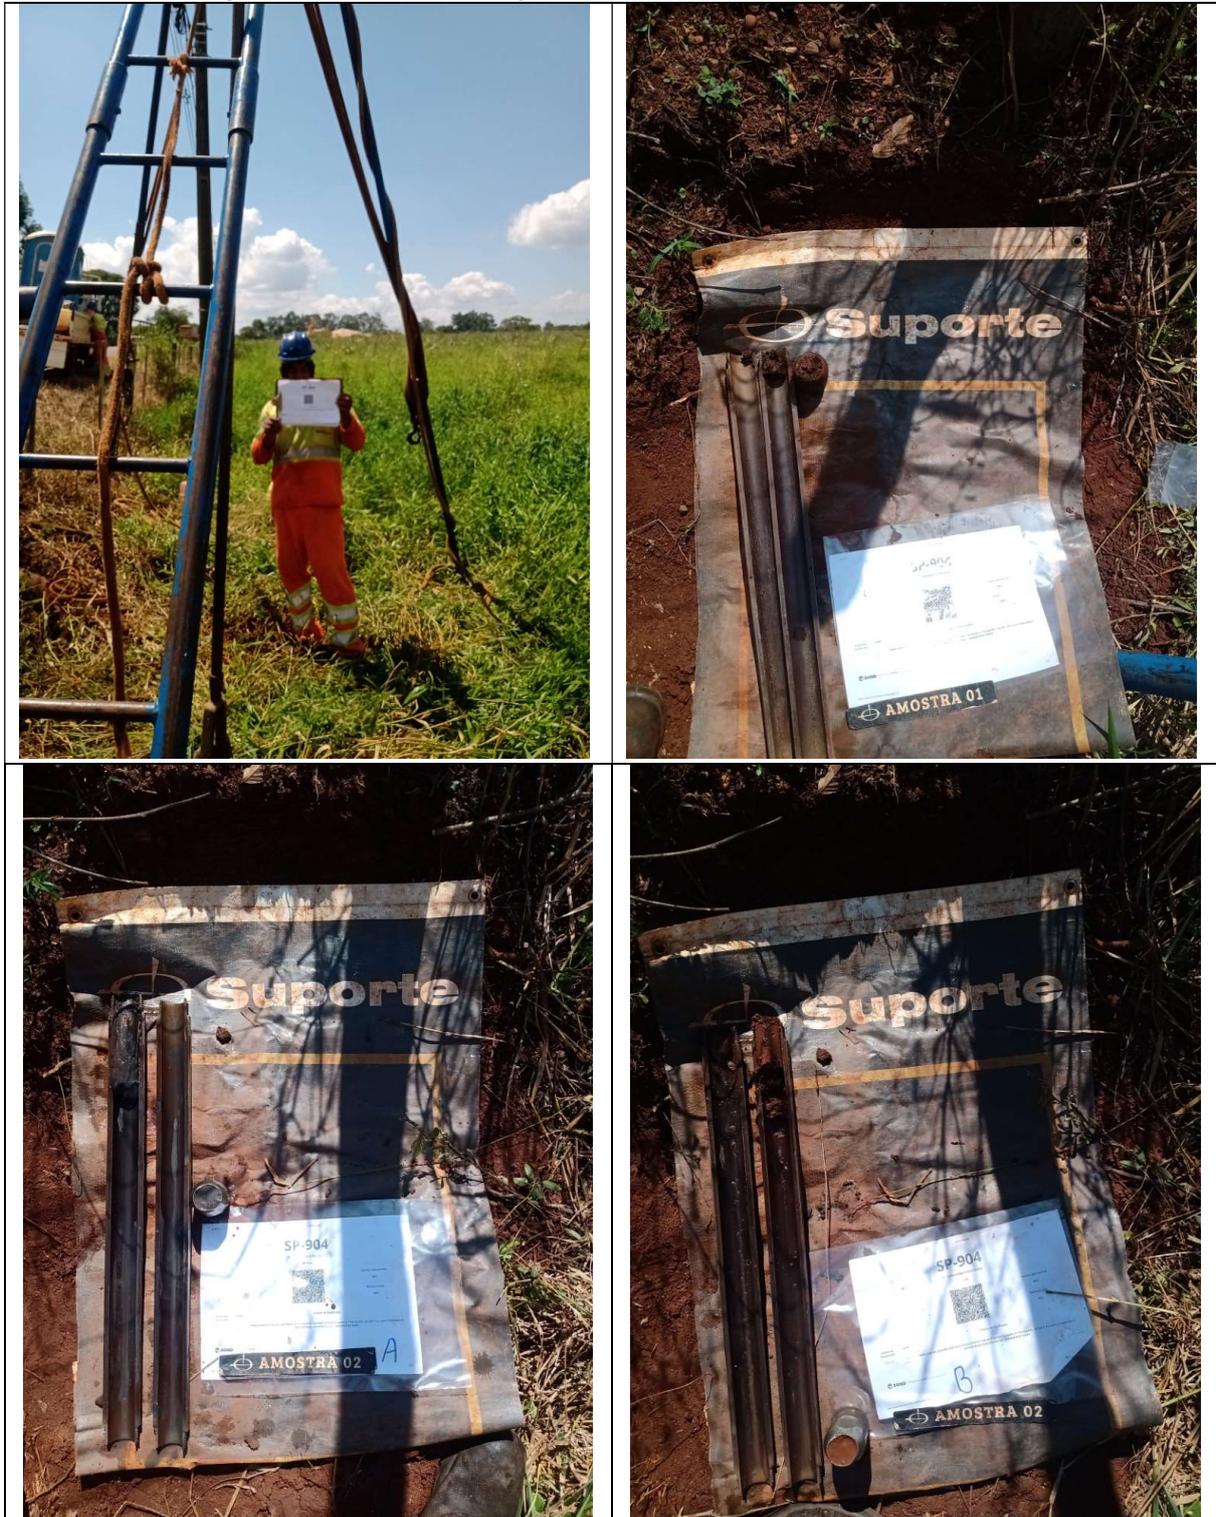
Figura 17 – Local de execução da SP-904 e amostras de solo obtidas.

A SP-904, também com deslocamento em A e B, foi encontrado até 1,50 m de profundidade um aterro de argila siltosa muito mole marrom escura com  $N_{sp}$  entre 1 e 2 golpes. Abaixo dessa camada,

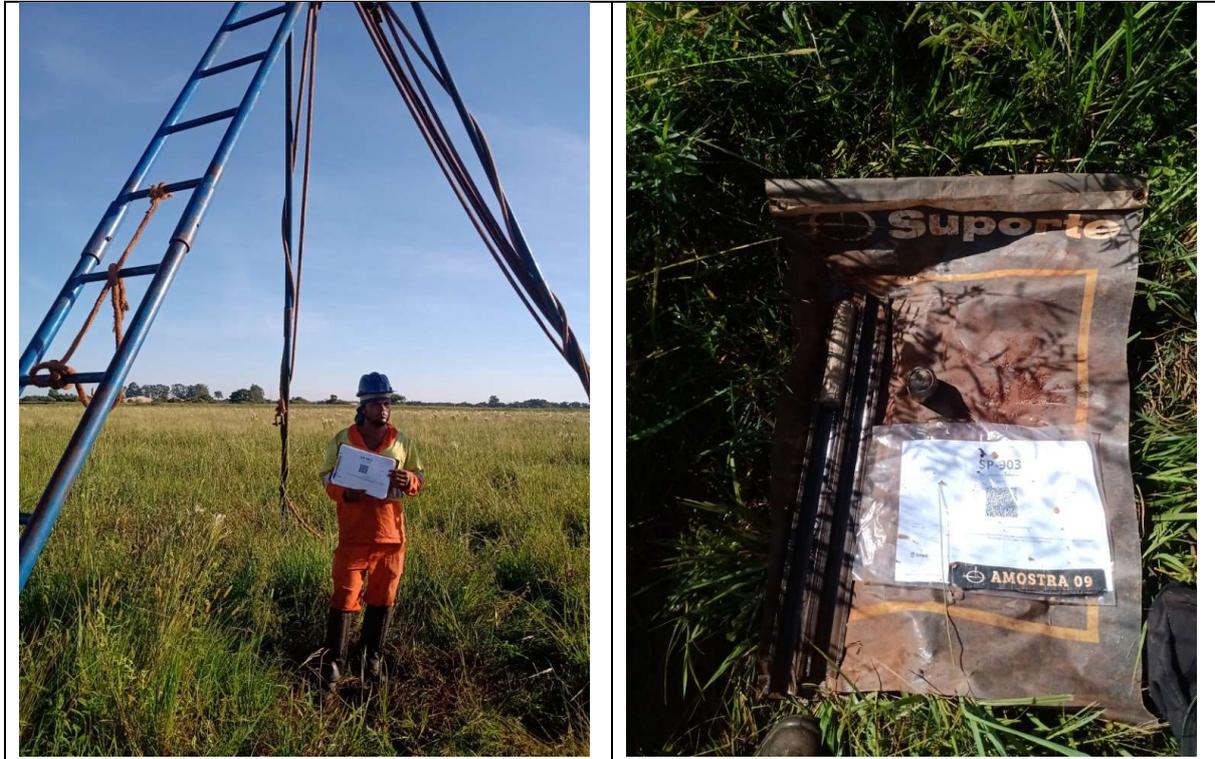
O nível de água nessa sondagem foi encontrado a 14,8 m.

Figura 18 – Local de execução da SP-903 e amostra de solo obtida.

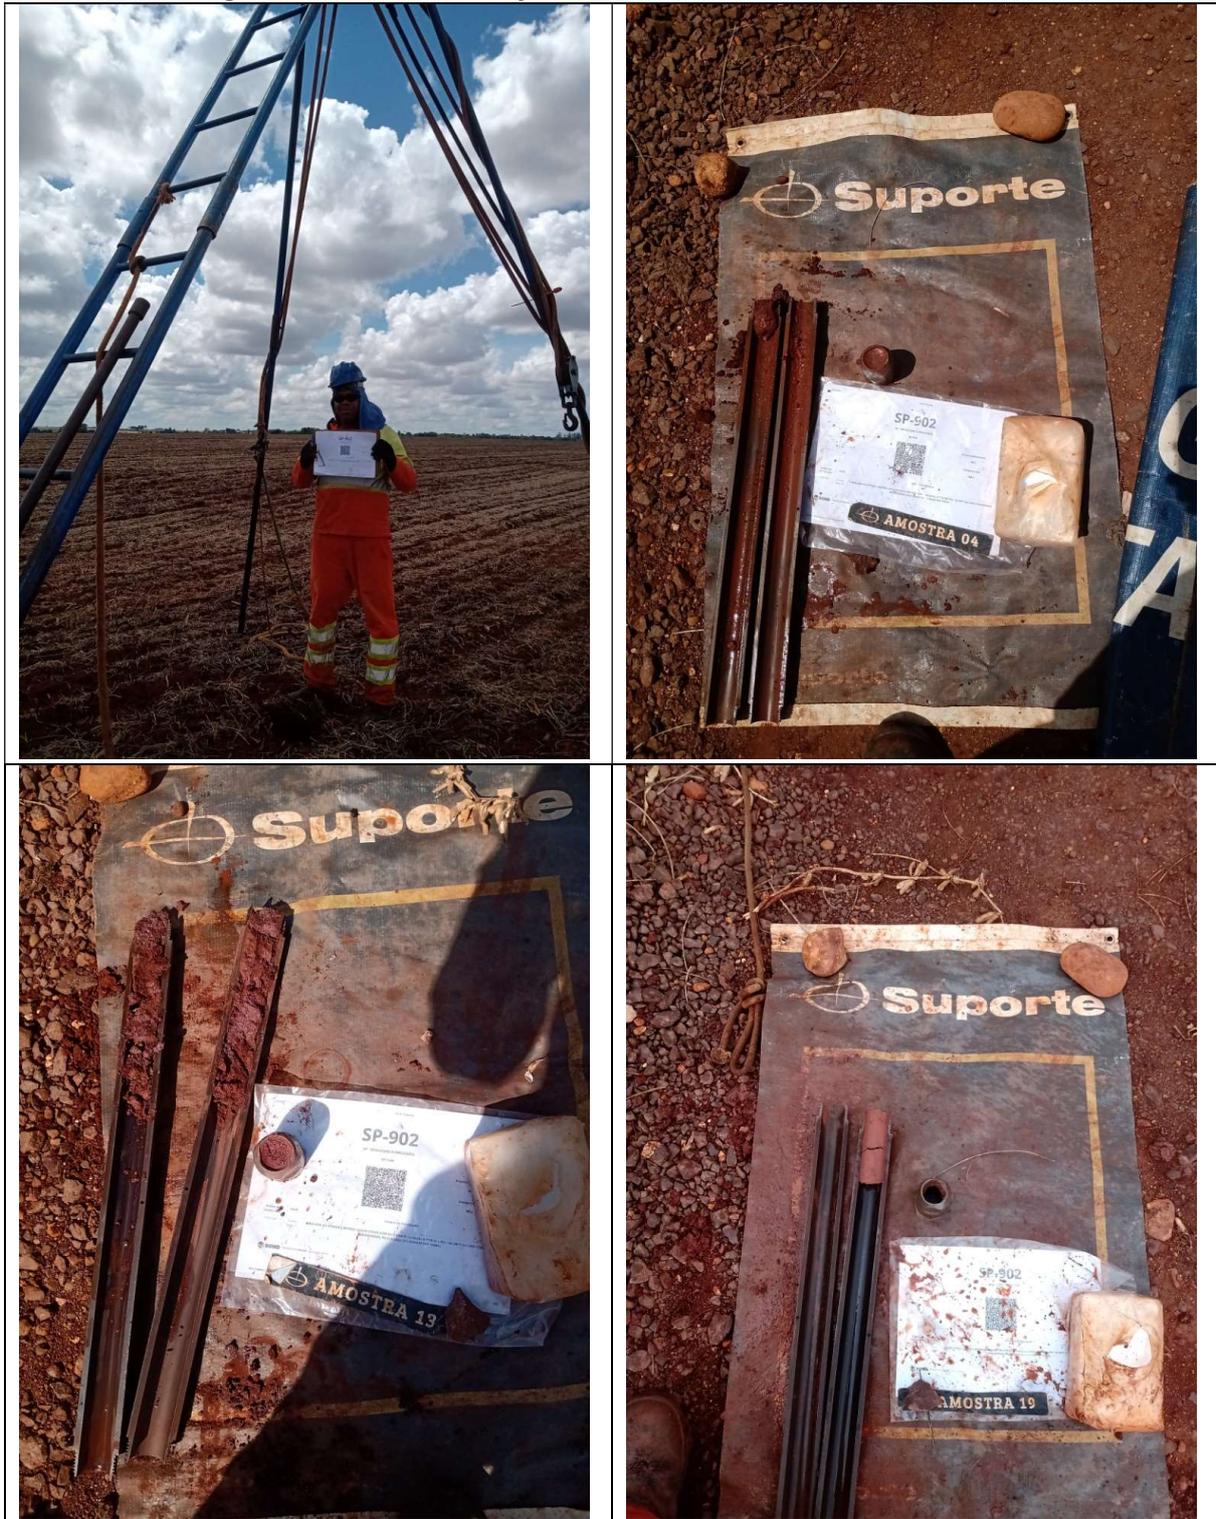
Já no município de Terra Roxa – PR a SP-902 atingiu a profundidade de 19,45 m sendo composta por solos residuais com uma camada de 9,50 m de argila siltosa marrom avermelhada mole até os 8 m, com Nspt entre 2 e 5, chegando a 6 golpes (argila média) nos metros finais da camada. Abaixo desta até o final do furo, encontra-se um silte arenoso vermelho pouco compacto a compacto como aumento gradativo do número de golpes conforme a profundidade (7 a 28 golpes).

O nível do lençol freático foi encontrado a 16,02 m de profundidade.

Figura 19 – Local de execução da SP-902 e amostras de solo obtidas.

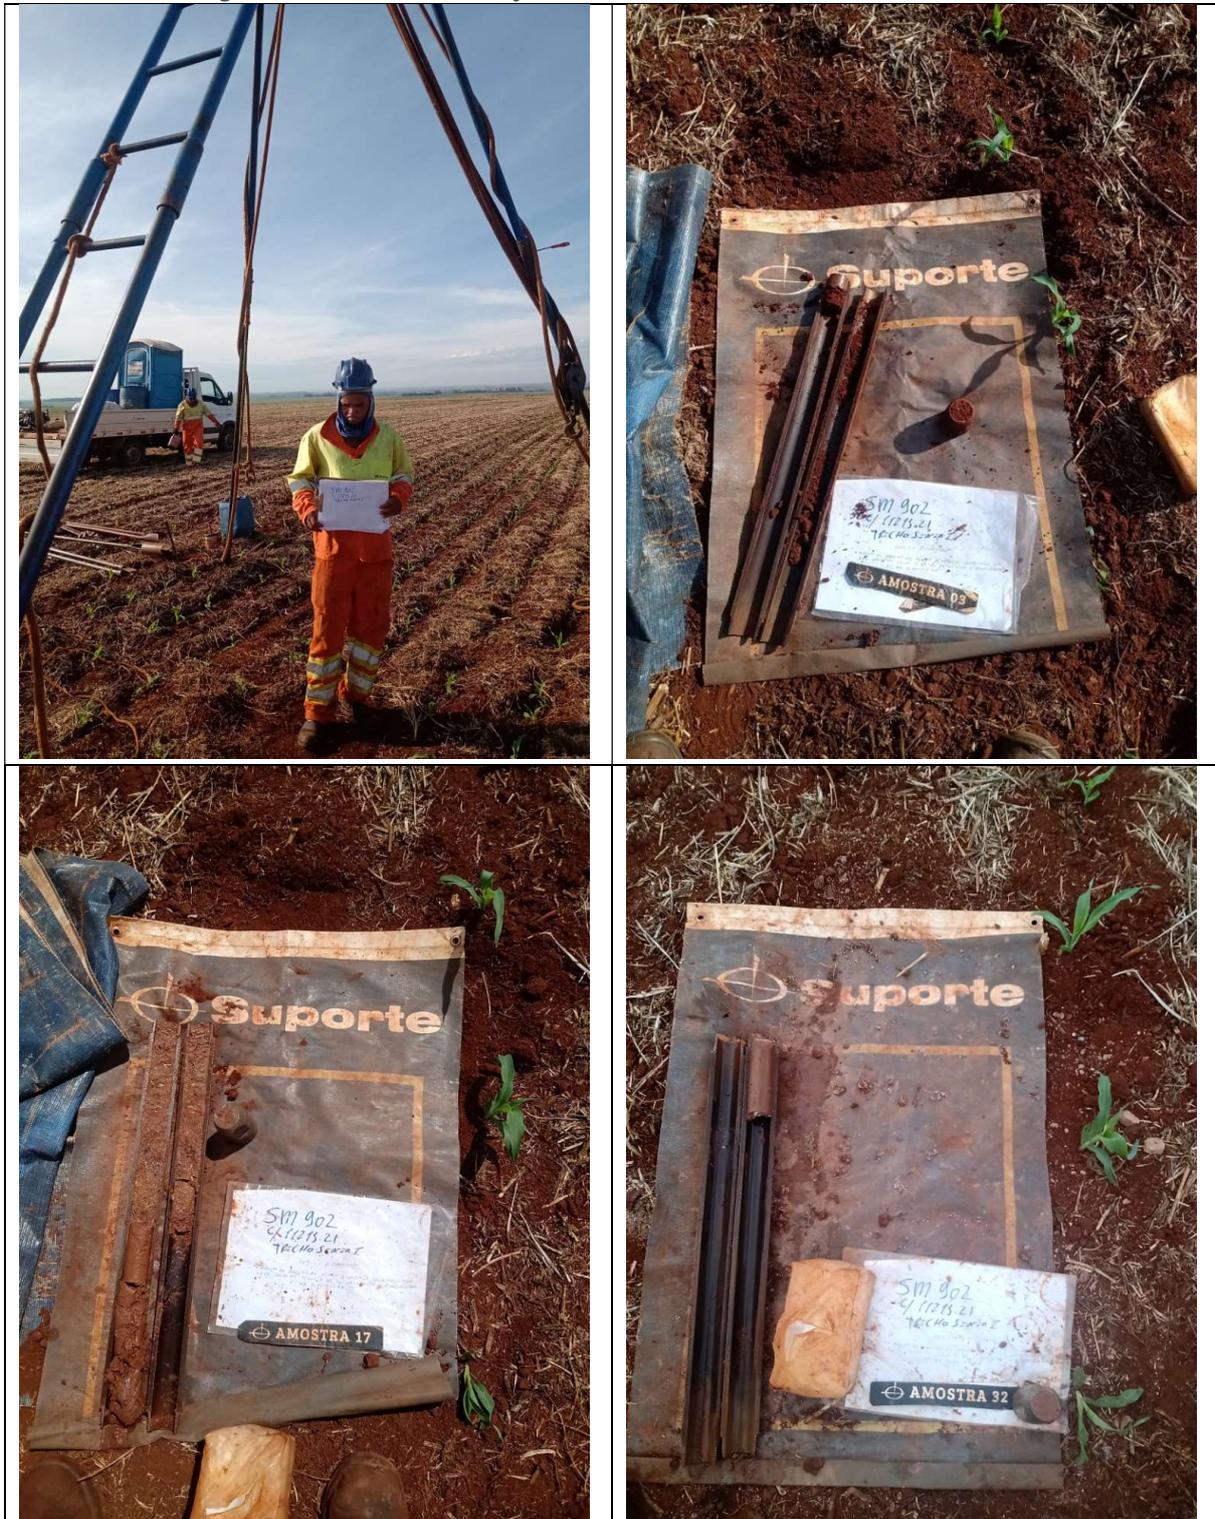
Figura 20 – Local de execução da SM-902 e amostras de solo obtidas.

Dentro do mesmo município, foi executada também a SM-902 onde foi atingido a profundidade de projeto (33 m) e não foi encontrado o topo rochoso, sendo encontrado uma argila siltosa vermelha considerada de muito mole a mole até cinco metros de profundidade, e chegando até 16,70 m no mesmo material com Nspt entre 6 e 9 golpes (argila média). Logo abaixo encontra-se uma camada de silte arenoso vermelho medianamente compacto com Nspt entre 9 e 12 golpes com aproximadamente

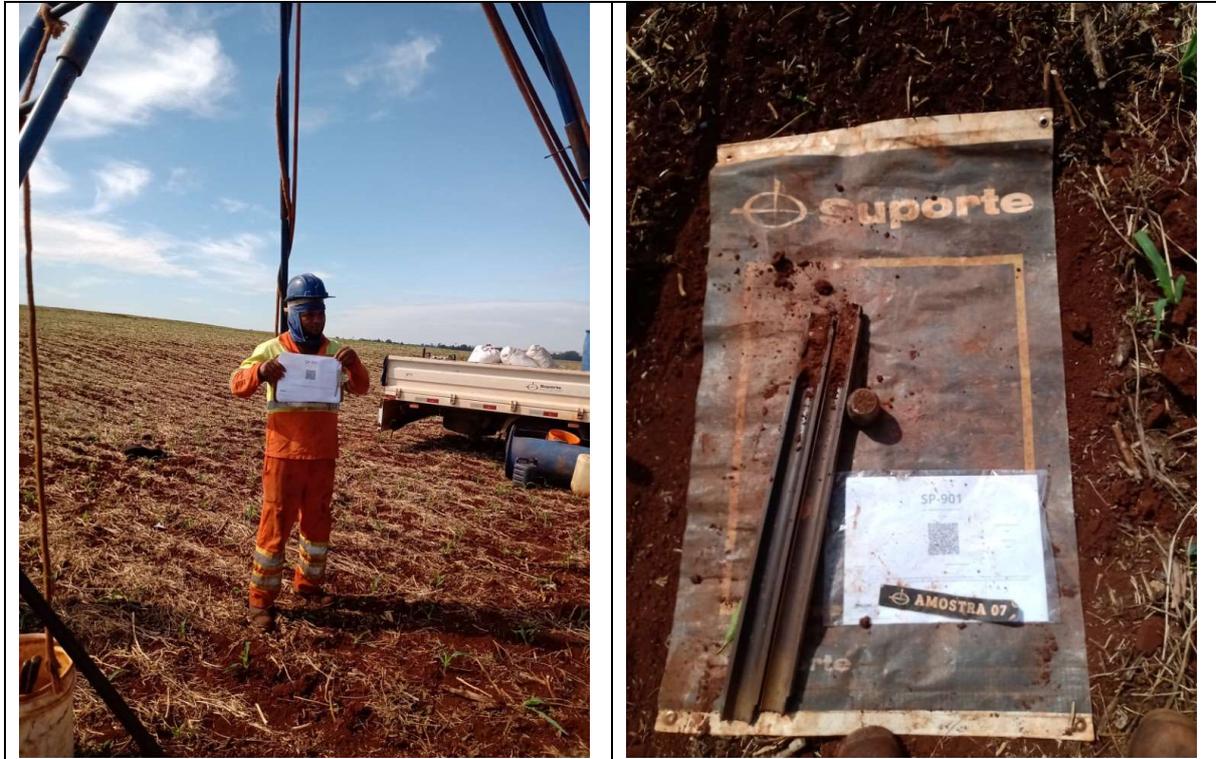
avermelhada considerada mole com Nspt entre 2 e 5 golpes até 4 m de profundidade e passando para média a rija com Nspt entre 6 e 12 golpes. Nessa sondagem não foi encontrada o nível estático do lençol freático.

Figura 21 – Local de execução da SP-901 e amostra de solo obtida.

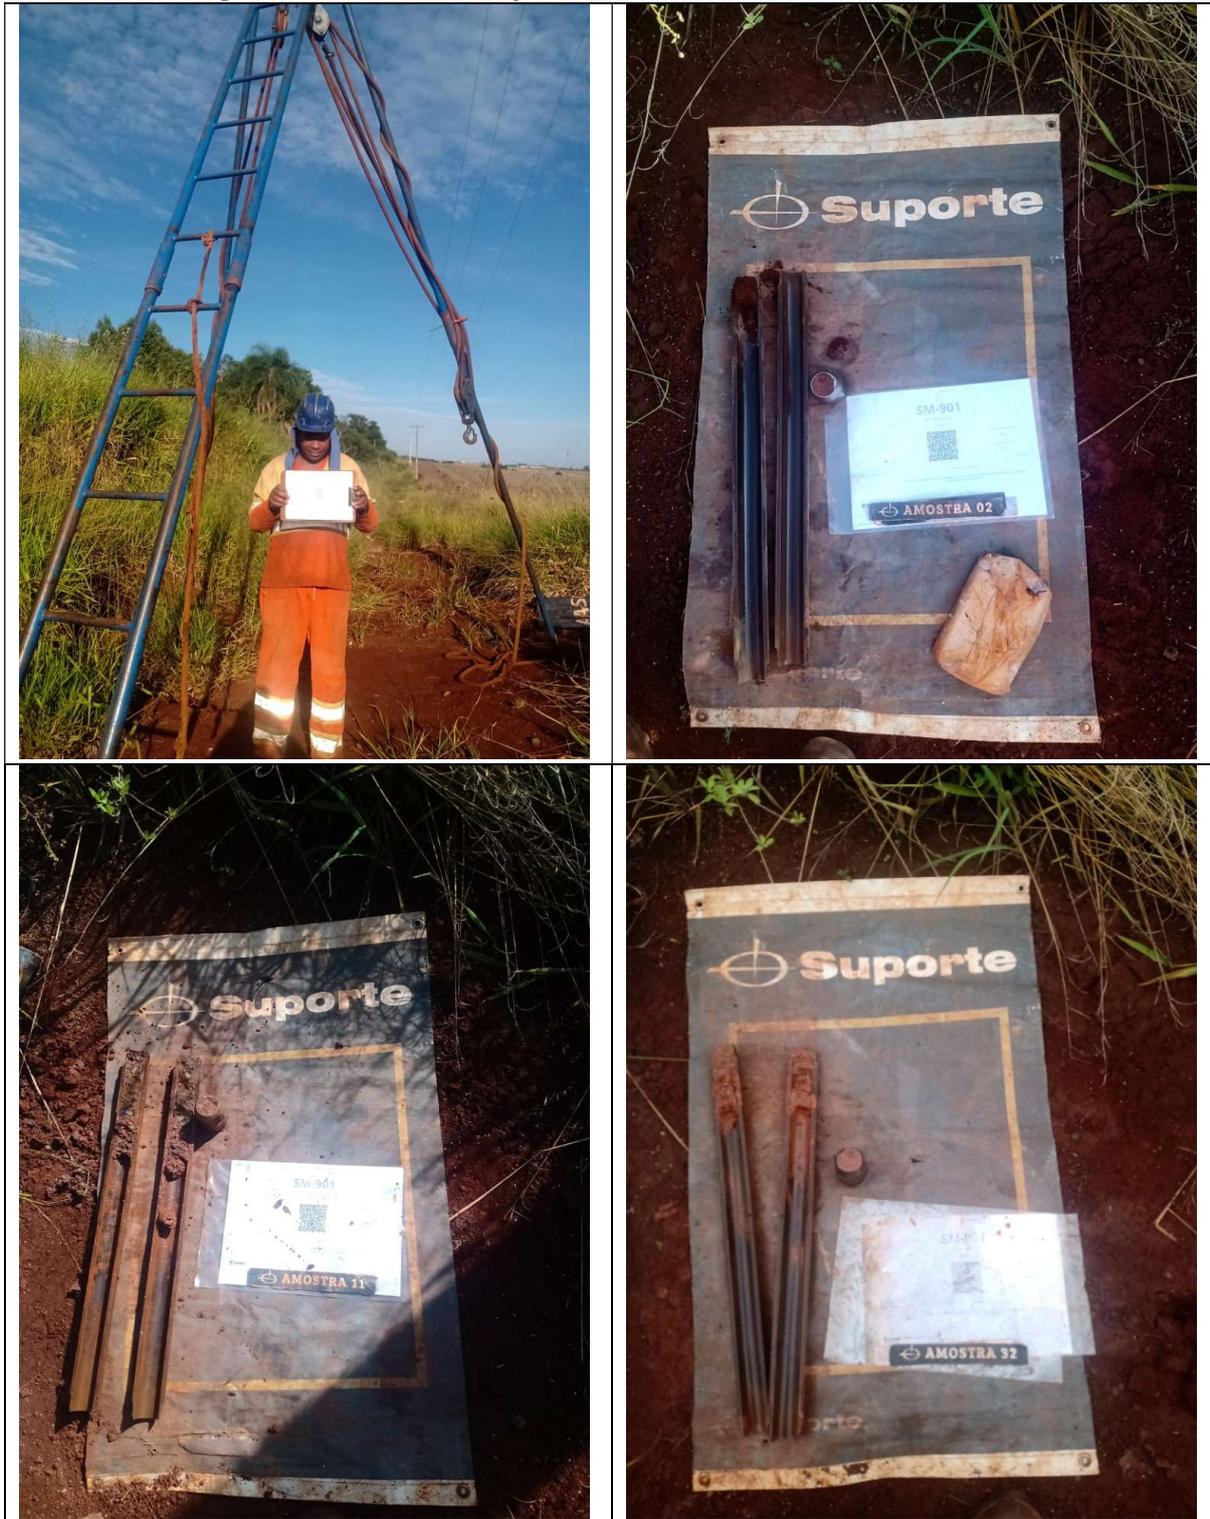
Já no município de Cascavel – PR, a sondagem SM-901 foi executada até a profundidade de 32,12 m onde atingiu o impenetrável ao equipamento de percussão. Até 7 m de profundidade, foi encontrada uma argila arenosa vermelha escura com Nspt variando de 1 a 4 golpes (muito mole e mole), passando para uma argila siltosa marrom avermelhada chegando até próximo de 22 m, com Nspt variando entre 20 e 27 golpes (argila dura). Abaixo dessa camada, encontrou-se um silte arenoso variegado medianamente compacto com Nspt entre 10 e 17 golpes. Nos últimos metros, o mesmo silte foi encontrado, porém, com fragmentos de rocha (solo de alteração) com Nspt atingindo entre 39 e 43 golpes sem penetração total aos 30 cm respectivo ao ensaio.

O nível d'água nessa sondagem foi encontrada a 11,7 m de profundidade.

Figura 22 – Local de execução da SM-901 e amostras de solo obtidas.

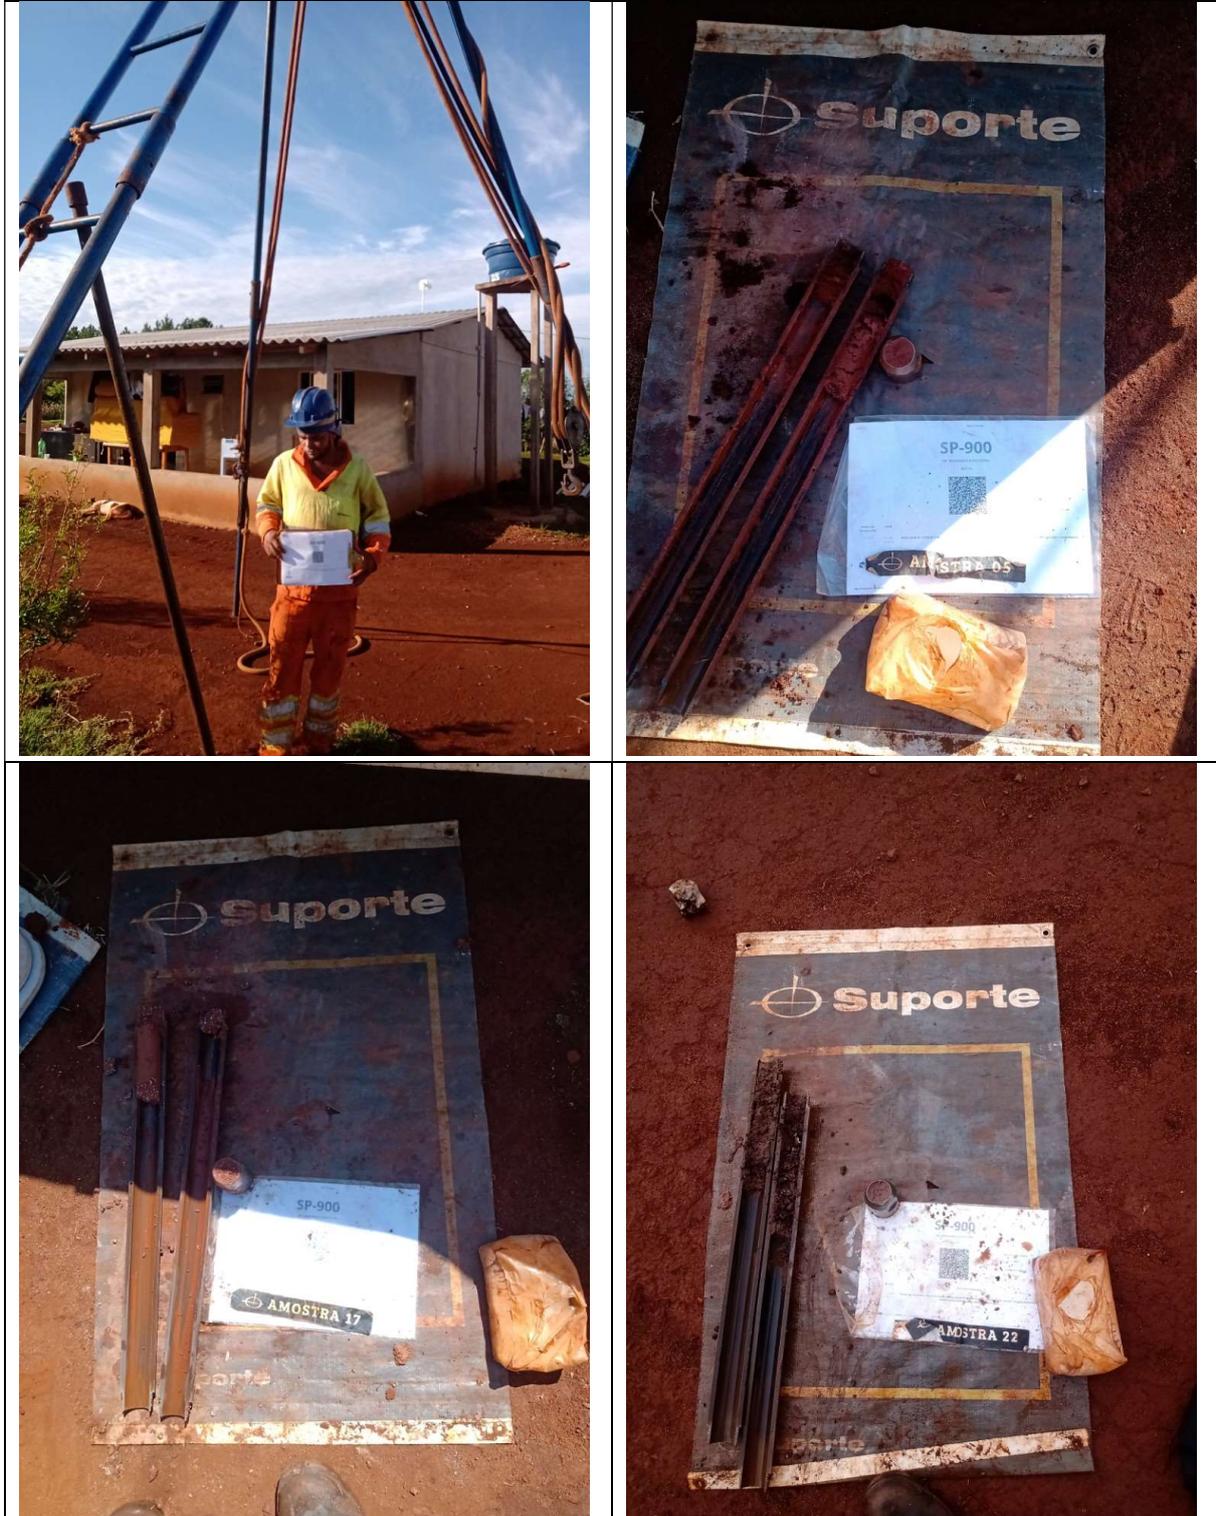
Figura 23 – Local de execução da SP-900 e amostras de solo obtidas.

A SP-900 executada próxima a sondagem supracitada, tem como objetivo de avaliar os materiais onde será feito o triângulo de reversão. Essa sondagem chegou até o impenetrável chegando a 23,53 m, com aproximadamente 11,5 m constituído por uma argila siltosa marrom, com os três primeiros metros uma argila muito mole, com  $N_{spt}$  igual a 2 golpes, e indo de mole até seis metros, a média até
