# FASE 4: CONSOLIDAÇÃO DO EVTEA-J

TOMO VII – ESTUDOS DE ENGENHARIA – ESTUDOS GEOLÓGICOS-GEOTÉCNICOS

ESTUDO DE VIABILIDADE TÉCNICO-OPERACIONAL, ECONÔMICO-FINANCEIRA,  
AMBIENTAL E JURÍDICO DA NOVA FERROESTE

TRECHO: Paranaguá (PR) – Maracaju (MS)

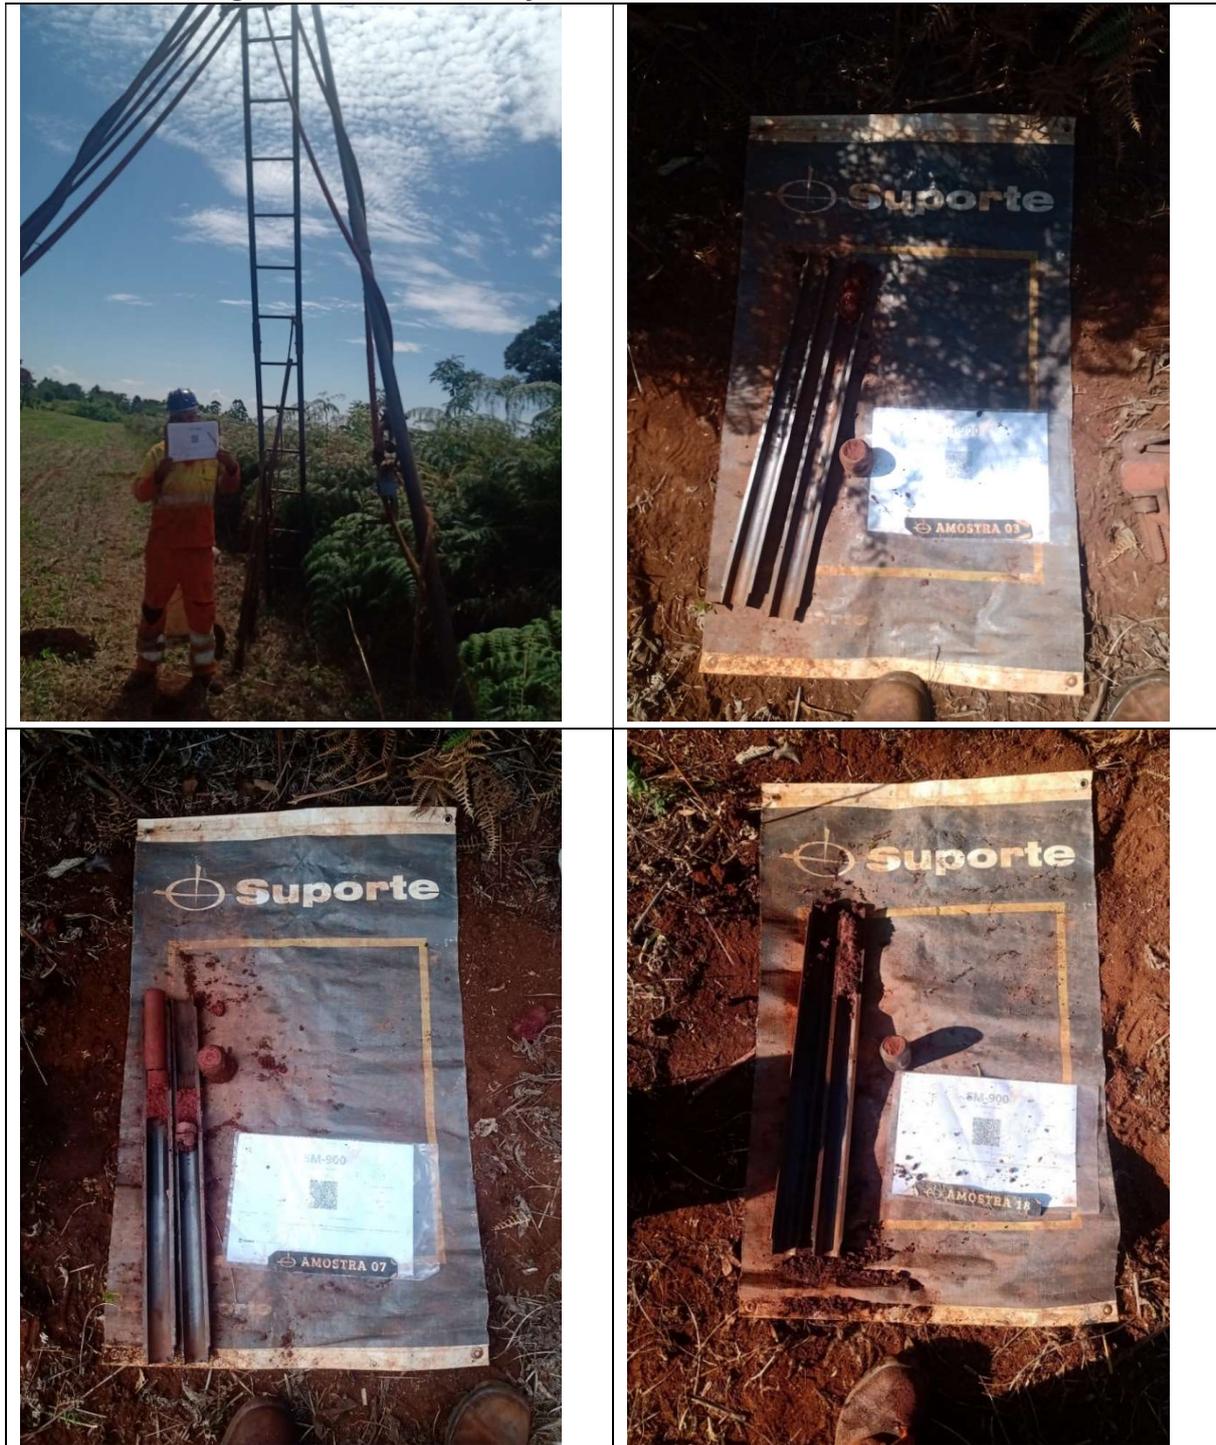
*Figura 24 – Local de execução da SM-900 e amostra de solo obtida.*

A última sondagem desse segmento denominada SM-900 próximo ao limite de município entre Cascavel e Catanduvas – PR, foi executada atendendo a profundidade especificada com 18,45 m

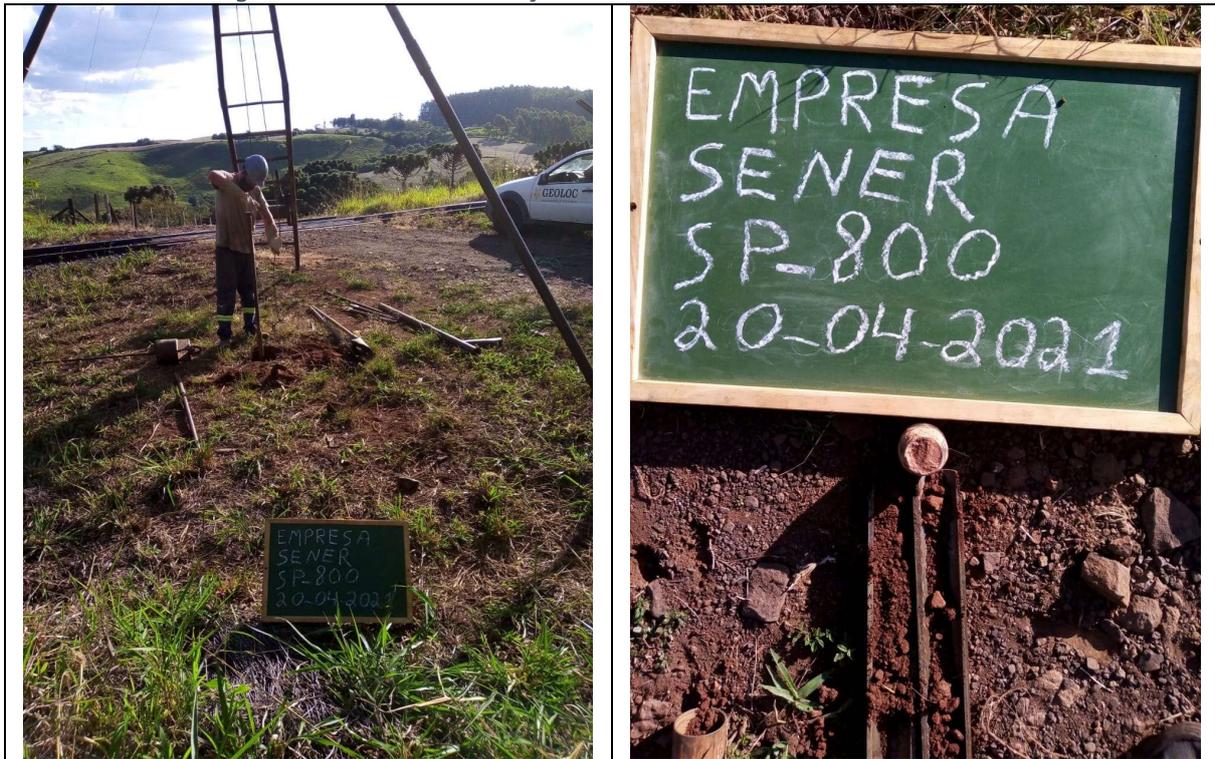
Nas sondagens, foi identificada até 0,80 m uma argila vermelha com a presença de matações com N<sub>spt</sub> entre 12 e 14 golpes, passando por uma argila vermelha com mais de 30 golpes até 1,50 m aproximadamente, e chegando ao fundo do furo com a mesma argila com alteração de rocha. Nesta sondagem não foi identificado o nível de água.

Figura 25 – Local de execução da SP-800 e amostra de solo obtida.

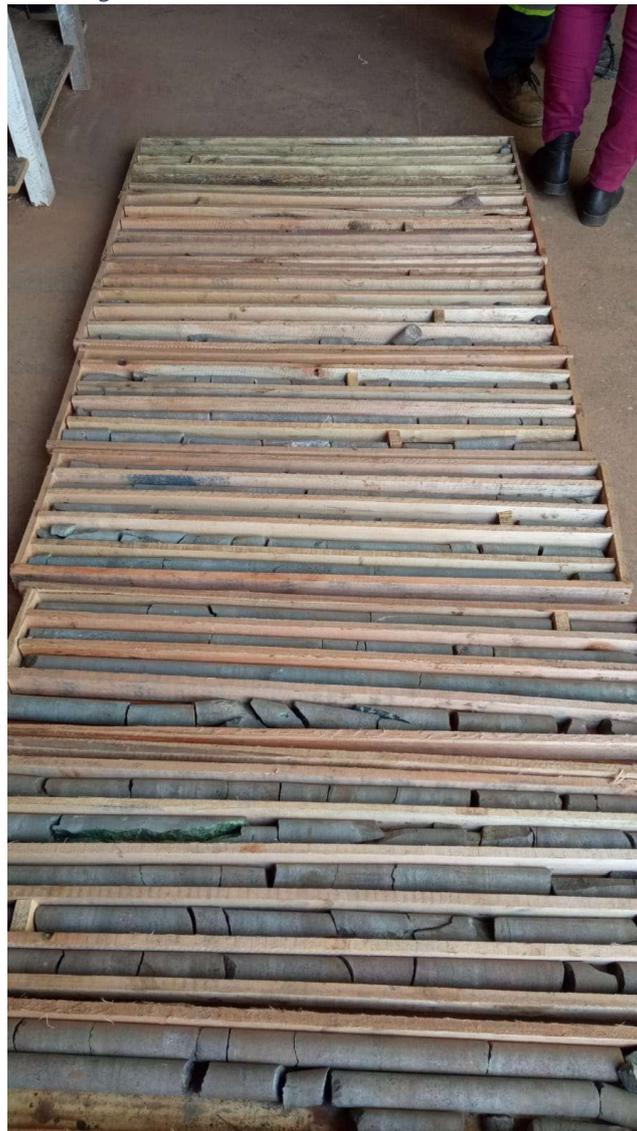
A SM-800 atendeu a profundidade definida em projeto (42 m) e foi executada em rocha em toda sua profundidade. Foi iniciada com lavagem, devido à impossibilidade de penetração do equipamento de percussão, e obtido testemunhos de basalto com uma porcentagem de recuperação em mais de 90% em toda a extensão do furo, apresentando somente nos últimos metros uma recuperação em torno de 66%. As características dos testemunhos coletados mostram uma rocha moderadamente alterada (A2) e muito coerente (C1), indo de extremamente fraturada (F5) com passagens por trechos muito fraturado (F4) a medianamente fraturada (F3) ao longo da profundidade.

O nível de água no furo foi obtido a 15 m da superfície natural do terreno.

*Figura 26 – Caixa testemunho da SM-800.*

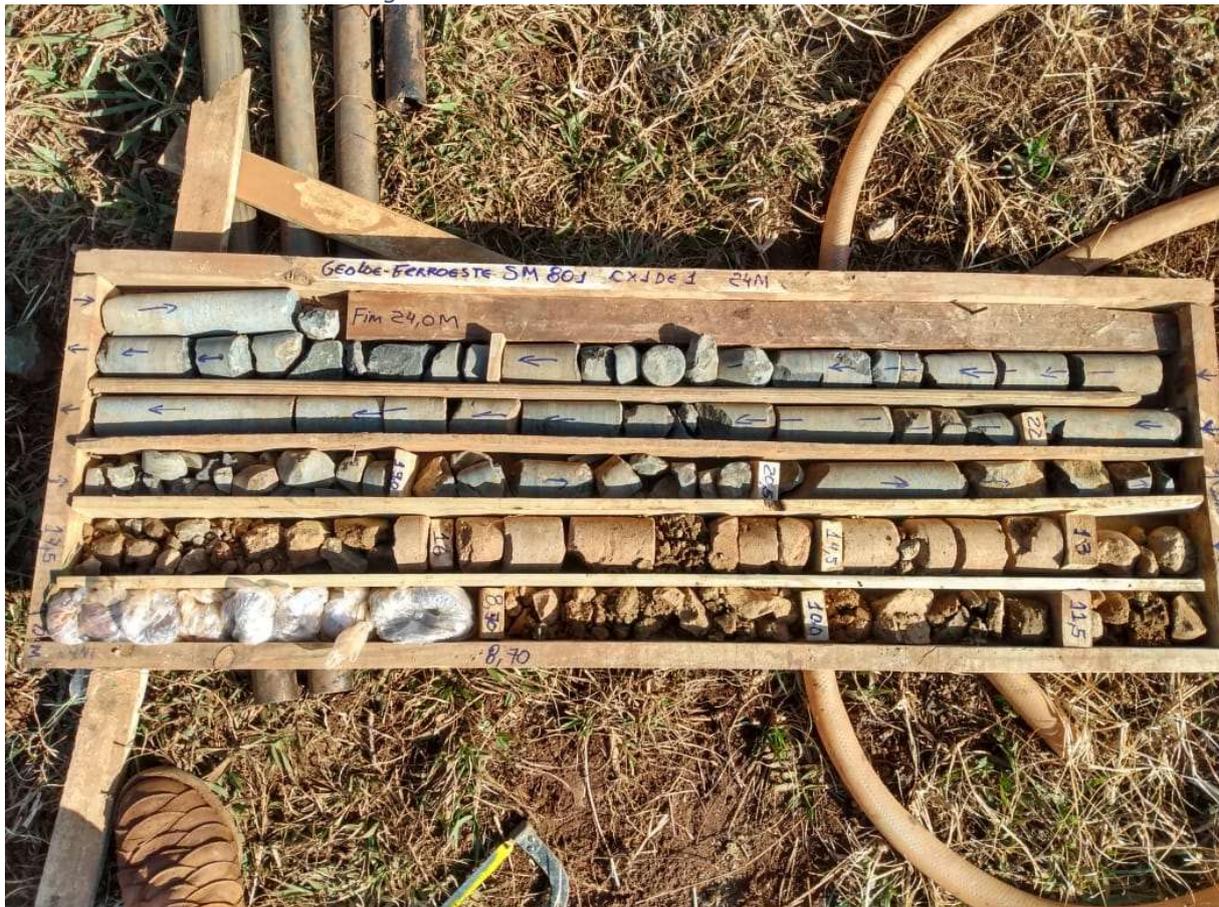
Já na SM-801 foi obtido a perfuração em solo até 11,50 m de profundidade, sendo coletado até 4 m uma argila siltosa marrom, com Nspt entre 7 e 9 golpes, seguida por um silte arenoso com Nspt entre 11 e 18 golpes até 8 m, sendo o limite da percussão, e até o topo rochoso executada a perfuração por lavagem. No trecho em rocha basáltica, a recuperação foi entre 14% e 36% até 22 m de profundidade, e obtendo 100% nos 2 últimos metros. Os testemunhos mostraram uma rocha de muito alterada (A3) a moderadamente alterada (A4), extremamente fraturada (F5) e friável (C4) nos trechos de baixa recuperação, melhorando a qualidade nos metros finais. O nível do lençol freático foi medido a 12,40 m de profundidade.

Figura 27 – Caixa testemunho da SM-801.

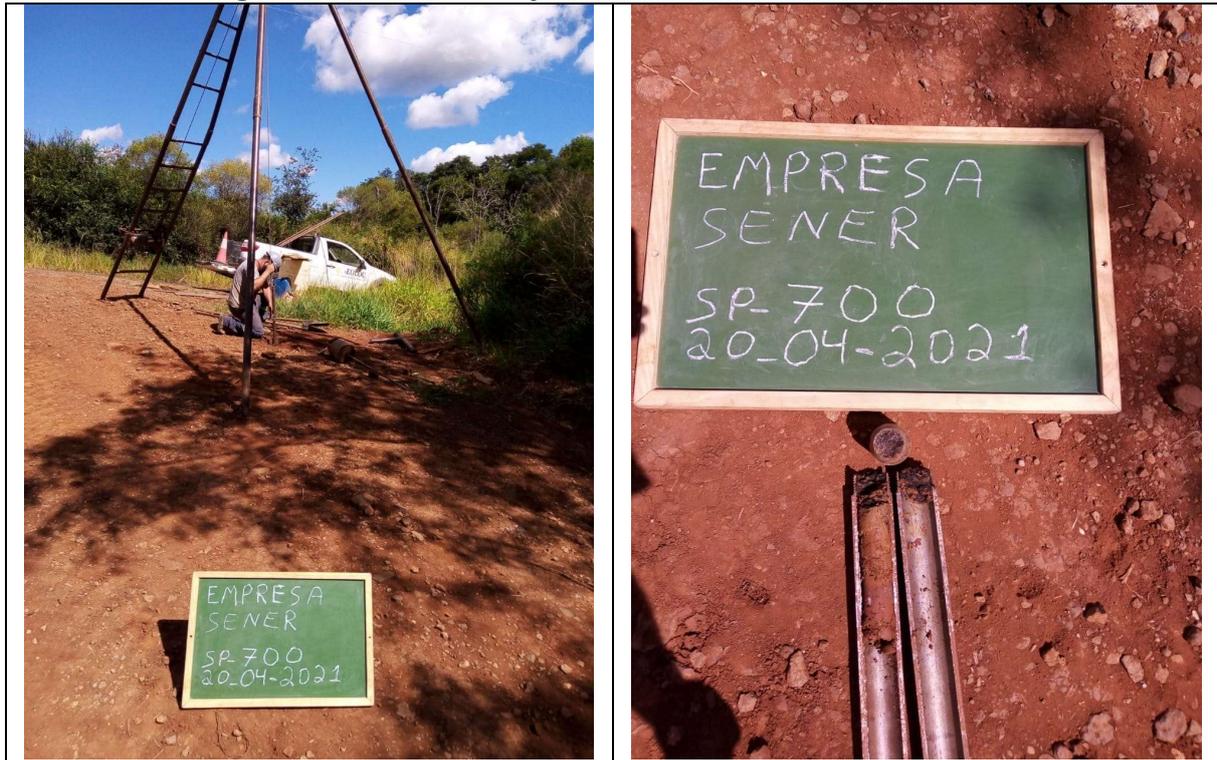
Já no município de Novas Laranjeiras, a sondagem SP-700 obteve o mesmo comportamento da sondagem supracitada, atingindo a profundidade em torno de 2,23 m. Foram identificadas uma camada de argila vermelha até 1,50 m aproximadamente com Nspt entre 7 e 10 golpes, a argila com alteração de rocha até o fundo atingindo o impenetrável, com Nspt com mais de 30 golpes penetrando em torno de 7 centímetros.

O nível do lençol freático foi identificado no contato solo/rocha, em torno de 2 m de profundidade.

Figura 28 – Local de execução da SP-700 e amostra de solo obtida.

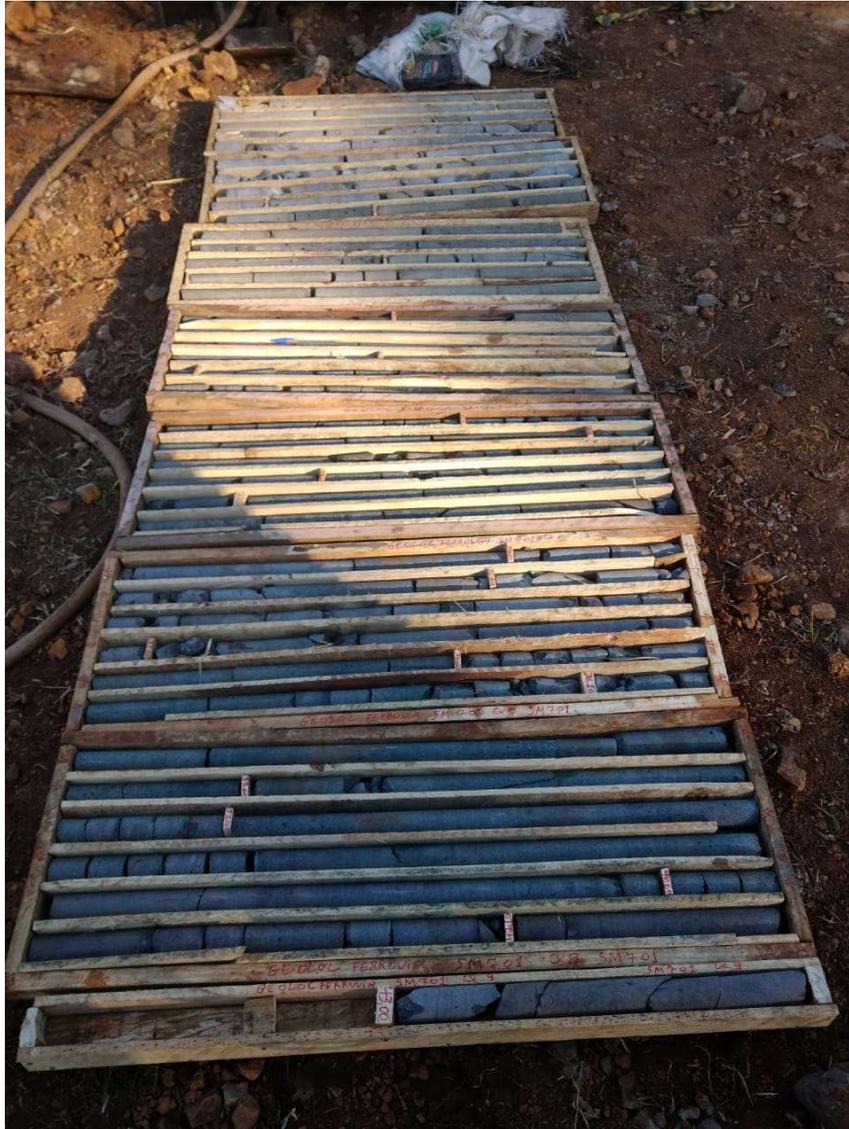
A SM-701 teve a sua profundidade atingida em 43 m, com apenas 1 m com alteração de rocha, a qual foi possível executar a percussão com valor igual a 33 golpes e em seguida a execução da sondagem rotativa até o final. A recuperação dos testemunhos foi no geral maior que 90%, com fraturas moderadas (A2), mostrando-se coerente em toda a profundidade (C1) e faturamento variando de pouco (F2) a extremamente fraturada (F5).

Figura 29 – Caixa testemunho da SM-701.

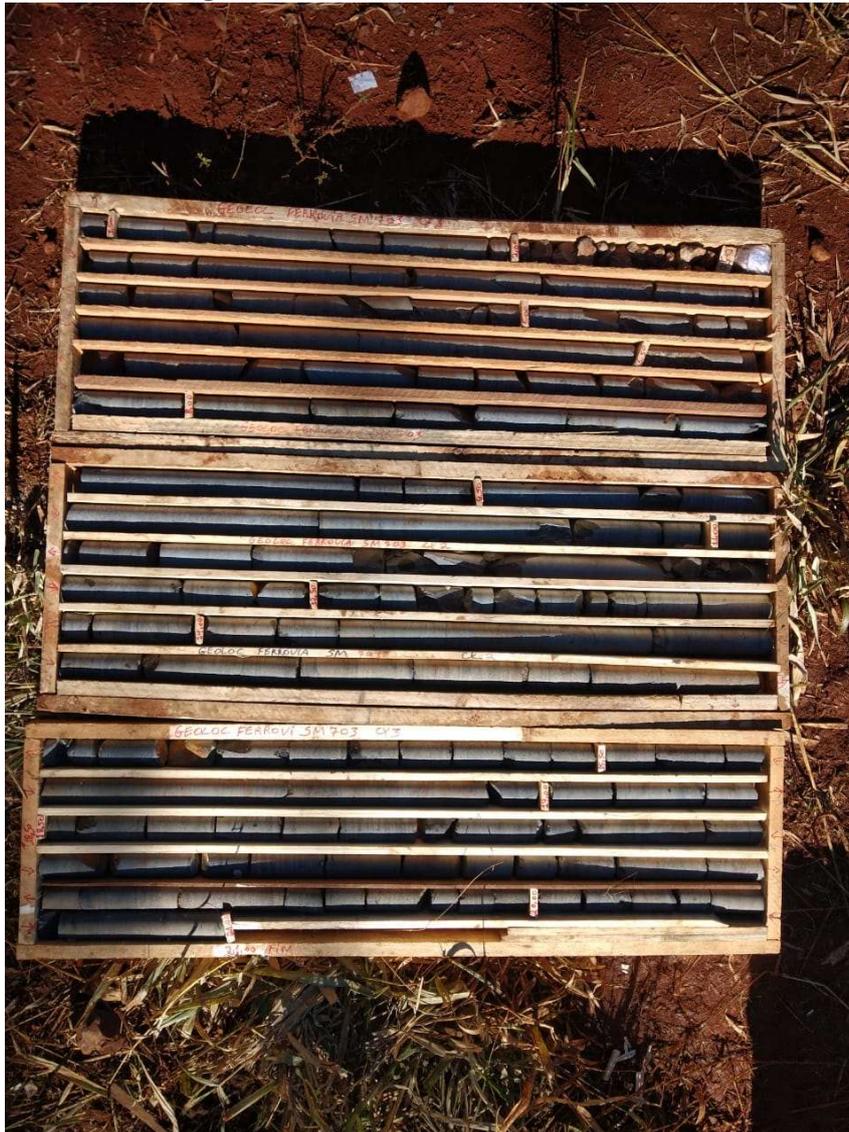
A sondagem SM-703 foi executada praticamente em rocha, somente com 0,50 m do furo executado por lavagem, com baixa recuperação dos testemunhos até os três primeiros metros, chegando em torno de 40%, aumentando para mais de 90% nos trechos seguintes até o final do furo. As características obtidas foram idênticas a SM-701, com fraturas moderadas, faturamento variando ao longo da profundidade e totalmente coerente.

Em ambos os furos a rocha é o basalto e não foi encontrado o nível de água.

Figura 30 – Caixa testemunho da SM-703.

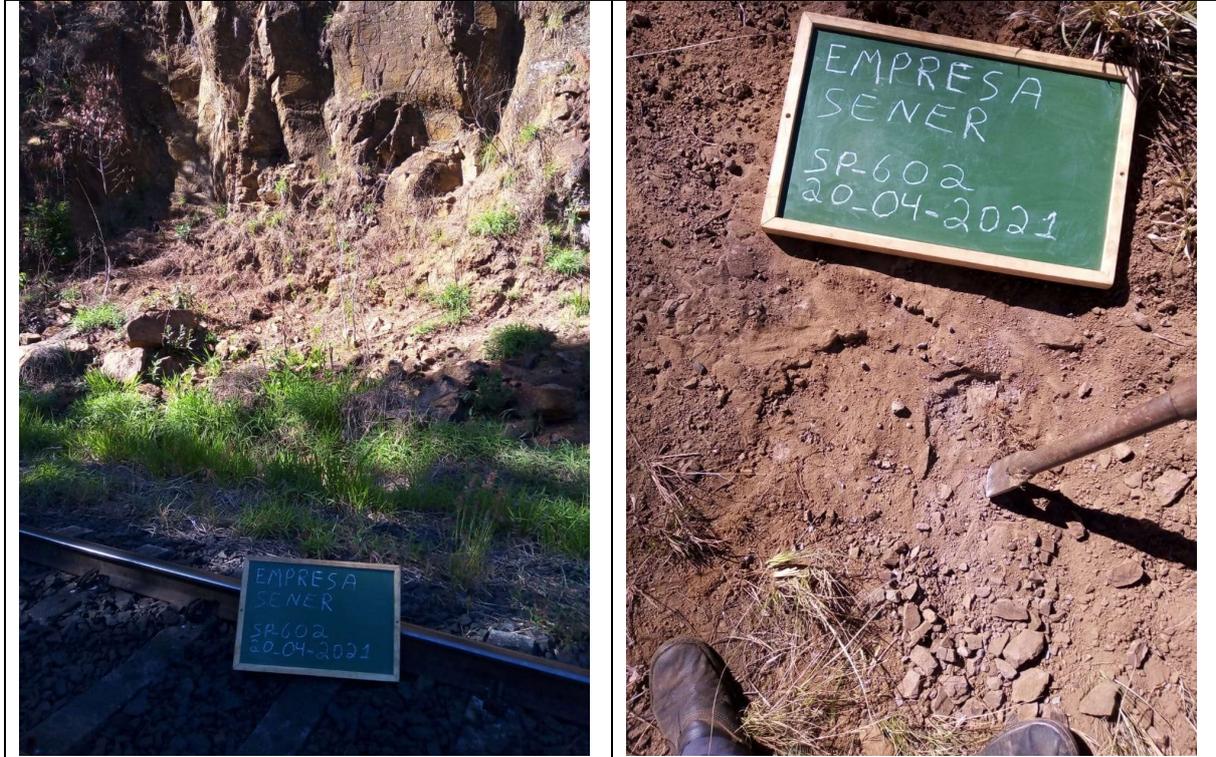
Nos municípios de Laranjeiras do Sul e Marquinhos no Paraná, as sondagens SP-602 e 601 respectivamente não foram executadas devido a identificação do topo rochoso aparente na superfície do terreno. As imagens abaixo ilustram a informação acima.

Figura 31 – Local de execução da SP-602 com rocha aparente.

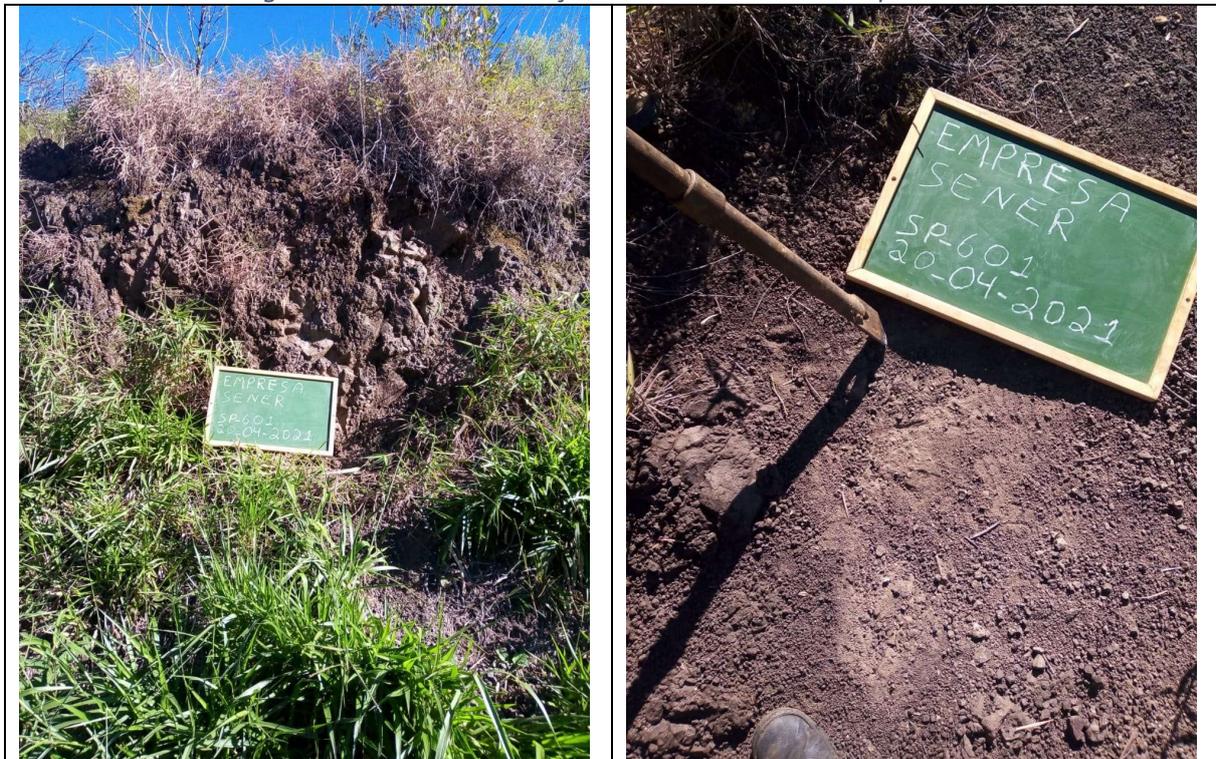
Figura 32 – Local de execução da SP-601 com rocha aparente.

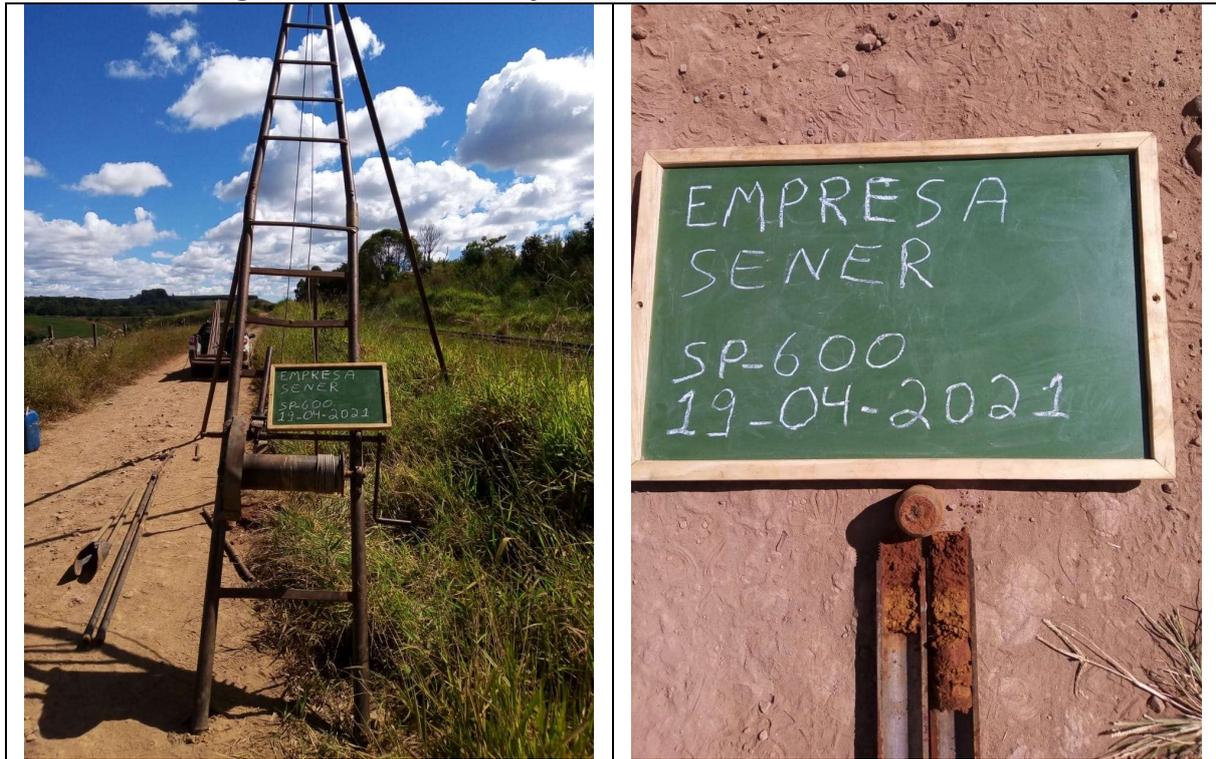
A SP-600 executada dentro do município de Cantagalo – PR, atingiu o impenetrável em torno de 5,90 m de profundidade, juntamente com seus deslocamentos (SP-600A, B, C e D) sendo encontrado até 4,50 m aproximadamente uma argila vermelha e amarela indo de média a dura, com o aumento gradativo do Nspt começando com 5 golpes até 12 golpes no final. Abaixo desta camada, encontrou-se um solo argiloso com alteração de rocha com Nspt na média de 38 golpes com menos de 30 cm conforme padrão do ensaio até o impenetrável.

O lençol freático foi medido no contato solo/rocha em torno de 5,80 m de profundidade.

Figura 33 – Local de execução da SP-600 e amostra de solo obtida.

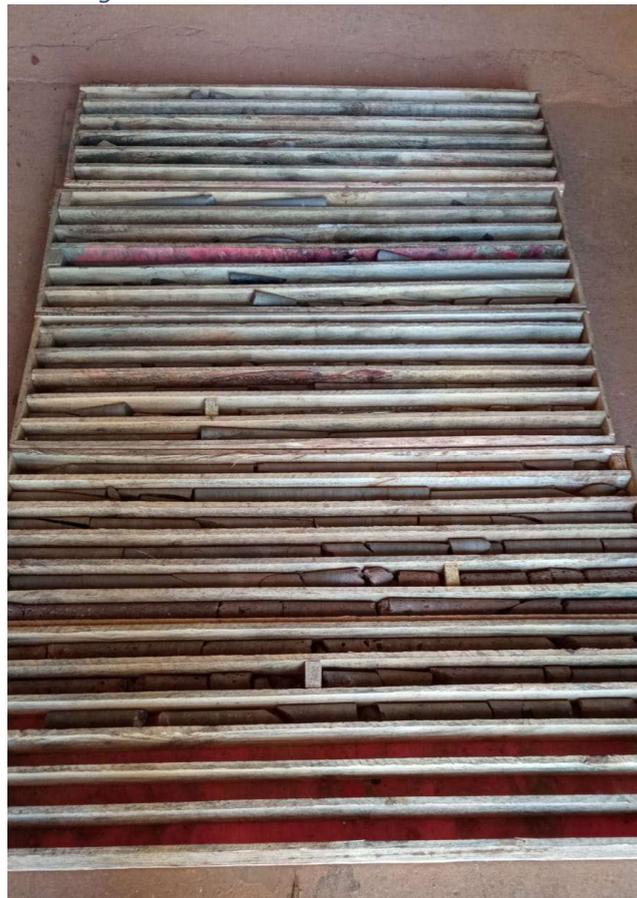
Na SM-601 foi executado furo a percussão até 2 m de profundidade com a obtenção de uma argila amarela e Nspt igual a 4 golpes, e em seguida entrando em rocha basáltica com recuperação de no máximo 56% até 9 m de profundidade, aumentando para maior que 90% até 27 m, sendo observado um pequeno trecho com uma redução drástica da recuperação do testemunho (22%) até 30 m, aumentando novamente até a profundidade de projeto (33 m). A rocha se apresentou com pouca alteração (A1), muita coerência (C1) e variando entre muito (F4) a extremamente fraturado (F5). No trecho e que houve a redução da recuperação, a houve um aumento da alteração e redução da coerência.

*Figura 34 – Caixa testemunho da SM-601.*

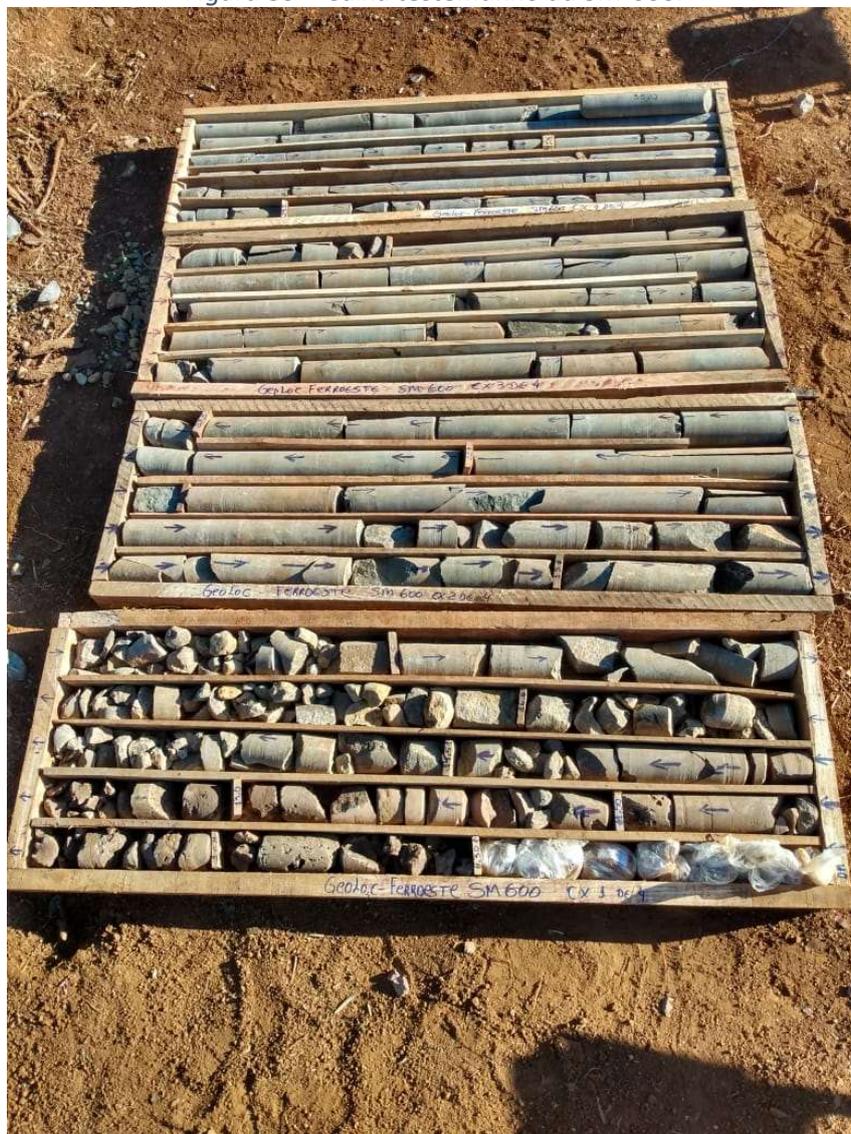
Já na SM-600 foi obtida uma maior camada de solo, sendo até 6 m de profundidade uma argila siltosa com Nspt de 6 golpes no primeiro metro e variando entre 12 e 14 golpes até o final da camada. Abaixo dessa camada, encontrou-se um silte argiloso até 8,3 m com Nspt de 23 e 30 golpes para 13 centímetros. Os testemunhos de rocha basáltica foram coletados com a recuperação de 20% no início do topo rochoso, chegando até 82% em até 19 m de profundidade, abaixo dessa profundidade até o final do furo (35 m) a recuperação foi de 100%. O aspecto observado nos testemunhos foi de um material muito alterado (A3), pouco coerente (C3) e extremamente fraturado (F5) no trecho com menor recuperação, até moderadamente alterado (A2) com maior coerência (C1) e medianamente fraturado (F3) nos trechos de maior recuperação dos testemunhos.

Não foi identificado o lençol freático em ambas as sondagens mistas.

Figura 35 – Caixa testemunho da SM-600.

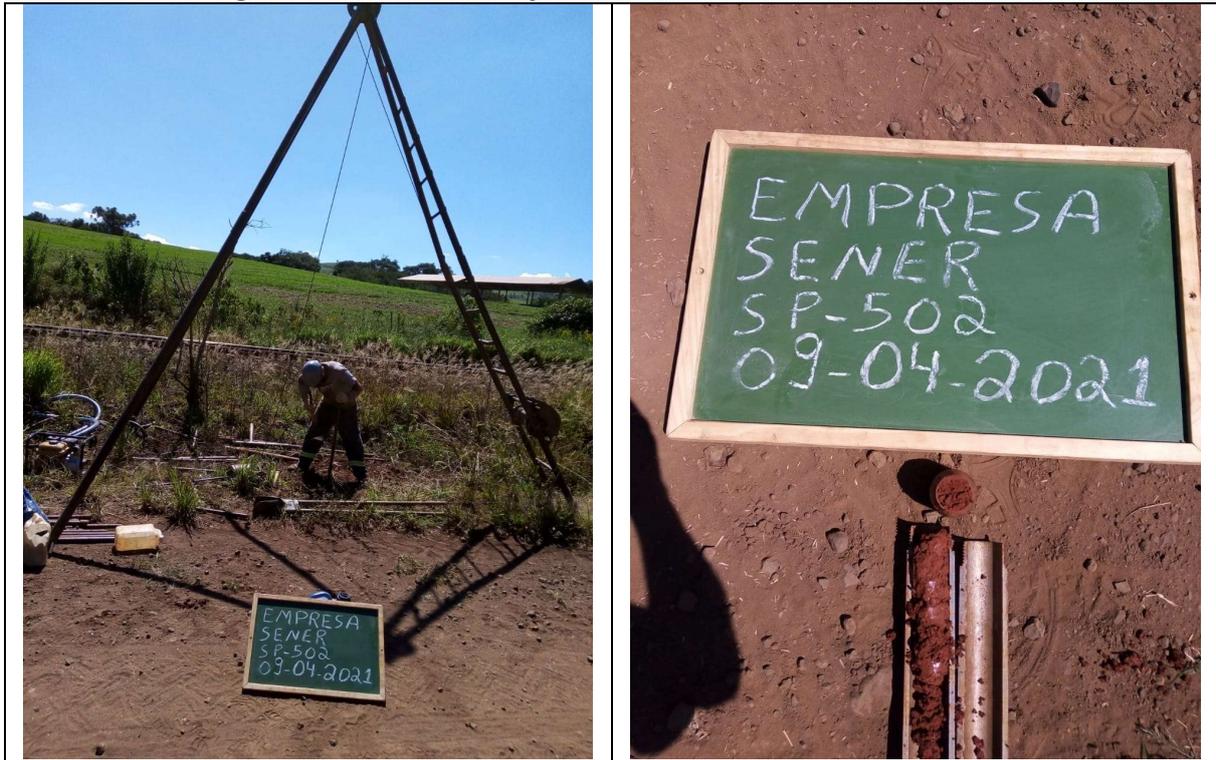
O nível de água no furo foi medido a 2,50 m de profundidade.

Figura 36 – Local de execução da SP-502 e amostra de solo obtida.

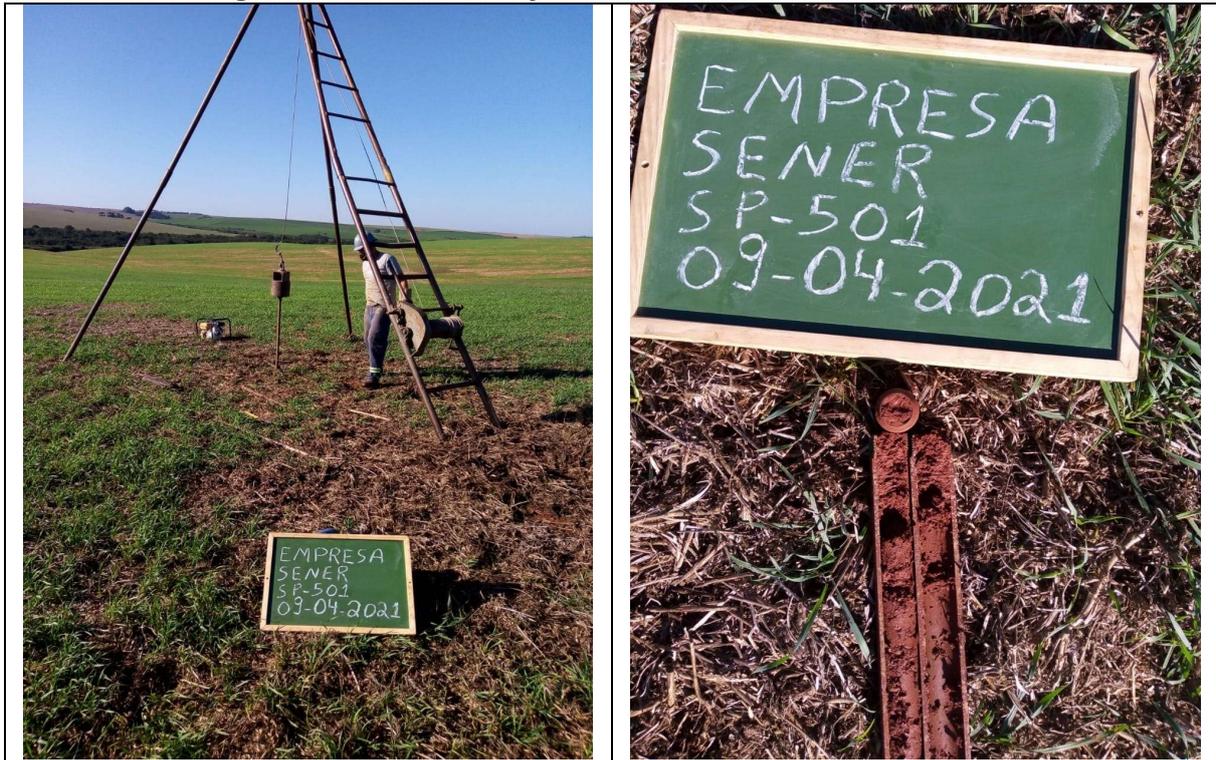
No limite entre os municípios de Cândói e Guarapuava – PR, foi executada a SP-501 com a profundidade especificada (10 m), sendo encontrado em toda sua extensão uma argila vermelha, sendo nos 3 m primeiros metros de profundidade uma argila mole com Nspt entre 3 e 5 golpes. Até 9 m de profundidade a argila se torna média com Nspt aumentando gradativamente de 8 a 17 golpes, e no último metro, a argila se torna dura com Nspt igual a 19 golpes.

O nível do lençol freático foi medido em torno de 8 m de profundidade.

Figura 37 – Local de execução da SP-501 e amostra de solo obtida.

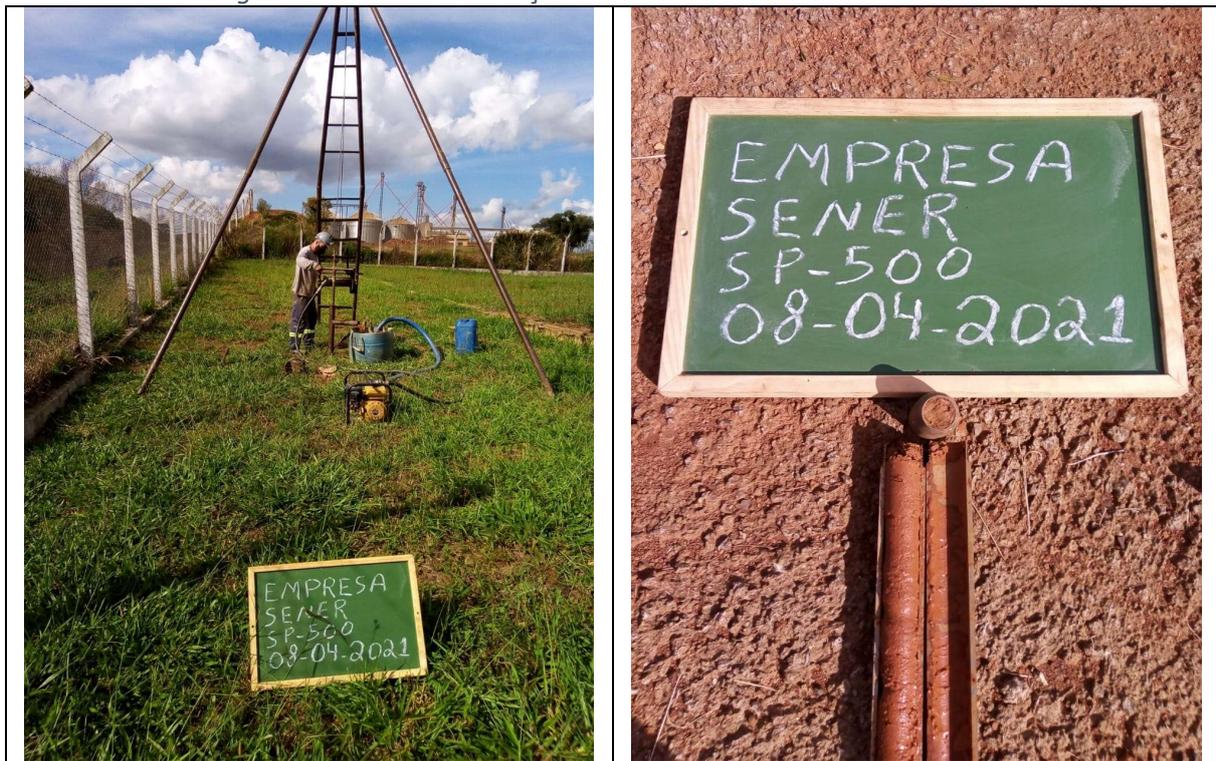
Já em Guarapuava - PR, a execução da SP-500 estimada em 30 m de profundidade, alcançou o impenetrável em torno de 3,35 m, sendo feito o deslocamento do furo em quatro direções, obtendo a mesma profundidade em média de 3,36 m. Dentre as sondagens executadas, foram encontradas até 0,80 m uma argila marrom de muito mole a mole, com Nspt entre 2 e 4 golpes, e estando abaixo dessa camada, uma argila alaranjada, sendo no primeiro metro dessa camada uma argila muito mole com 2 golpes, passando para uma argila dura com alteração de rocha e Nspt de 48 golpes com 20 cm de penetração.

O lençol freático não foi encontrado nos furos executados.

Figura 38 – Local de execução da SP-500 e amostra de solo obtida.

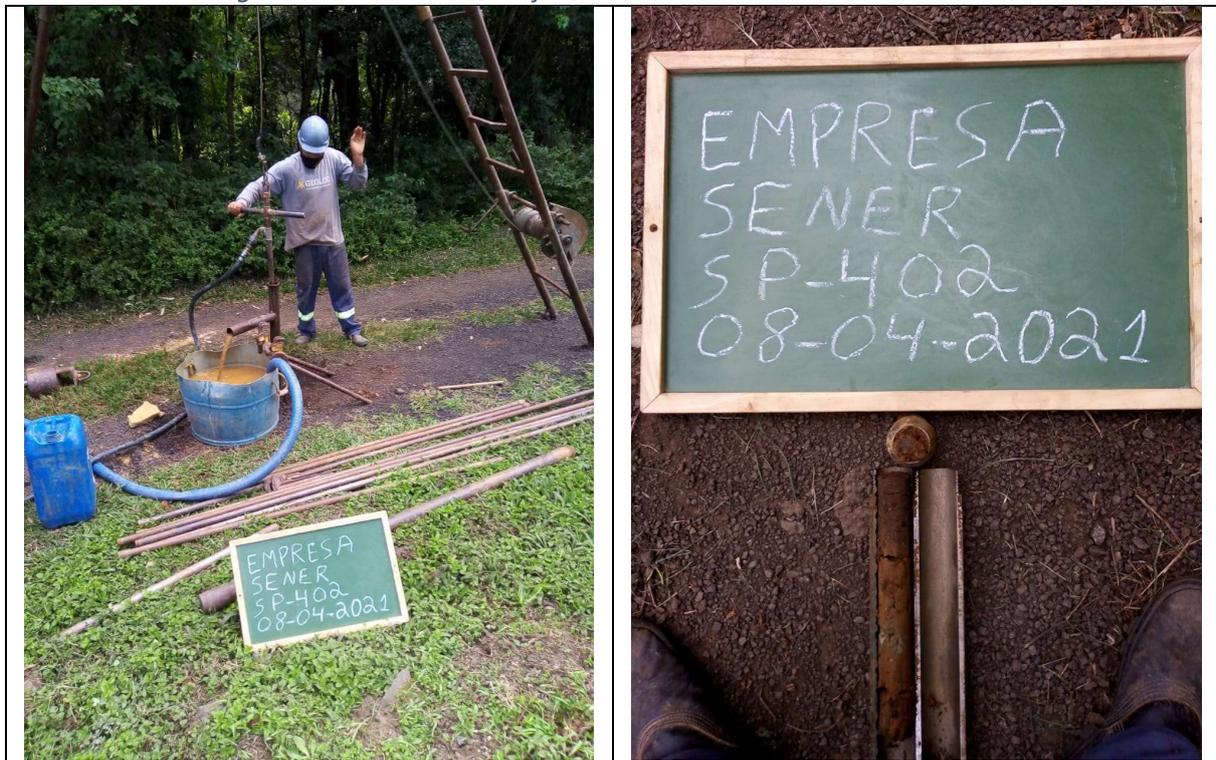
A sondagem SP- 402, executada no município de Guarapuava – PR, alcançou o impenetrável em torno de 3,05 m de profundidade, juntamente com seus deslocamentos A, B, C e D, encontrado até 0,10 m uma camada de cascalho e logo abaixo até dois metros de profundidade um silte com veios variegados com N<sub>spt</sub> entre 8 e 41 golpes conforme a profundidade. Logo após, no último metro do furo, o mesmo silte é encontrado com alteração de rocha, chegando a obter 30 golpes com penetração máxima de 5 cm.

Figura 39 – Local de execução da SP-402 e amostra de solo obtida.

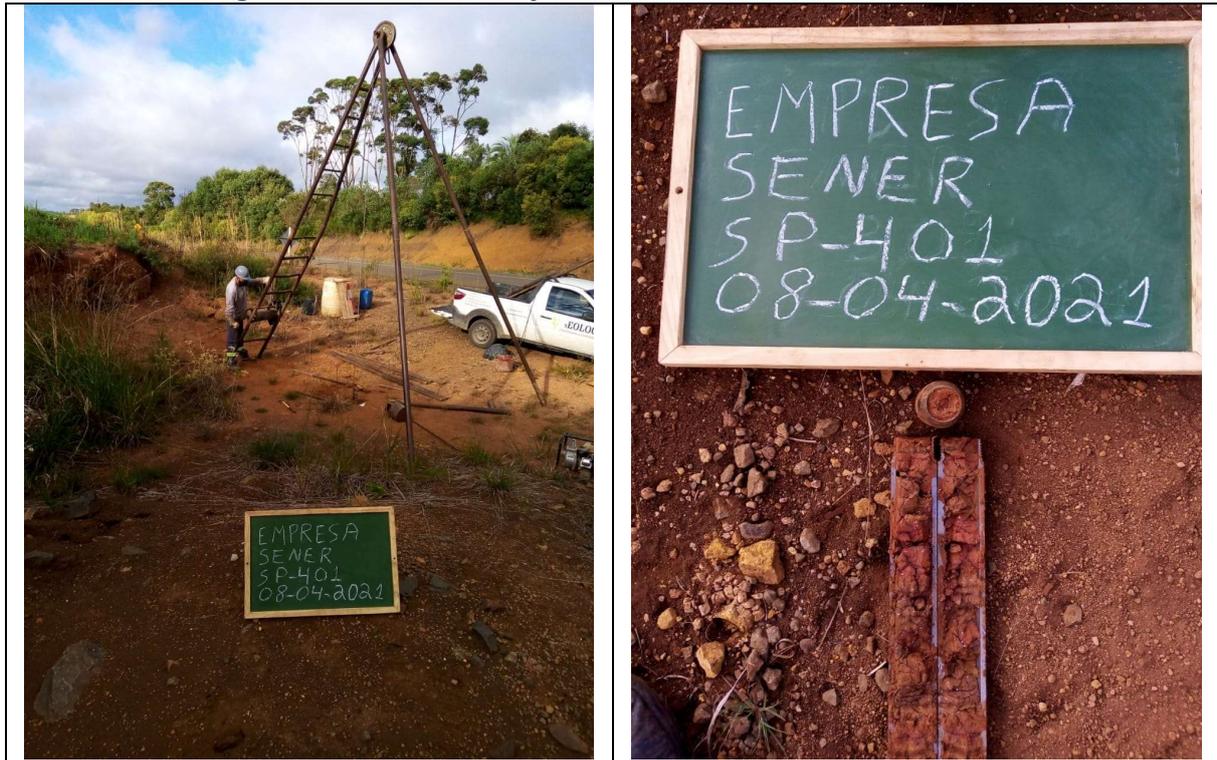
No mesmo município, executada a SP-401 onde também foi atingido o impenetrável antes da profundidade definida em projeto, alcançando uma profundidade máxima de 5,06 m. O material encontrado no furo, também é um silte marrom variegado indo de pouco compacto a compacto conforme a profundidade, com Nspt de 8 a 21 golpes até 4 m de profundidade, e no último metro, encontrado um silte com alteração de rocha e Nspt de 30 golpes com apenas 6 cm de penetração.

Em ambas as sondagens supracitadas, não foi encontrado o nível do lençol freático

Figura 40 – Local de execução da SP-401 e amostra de solo obtida.

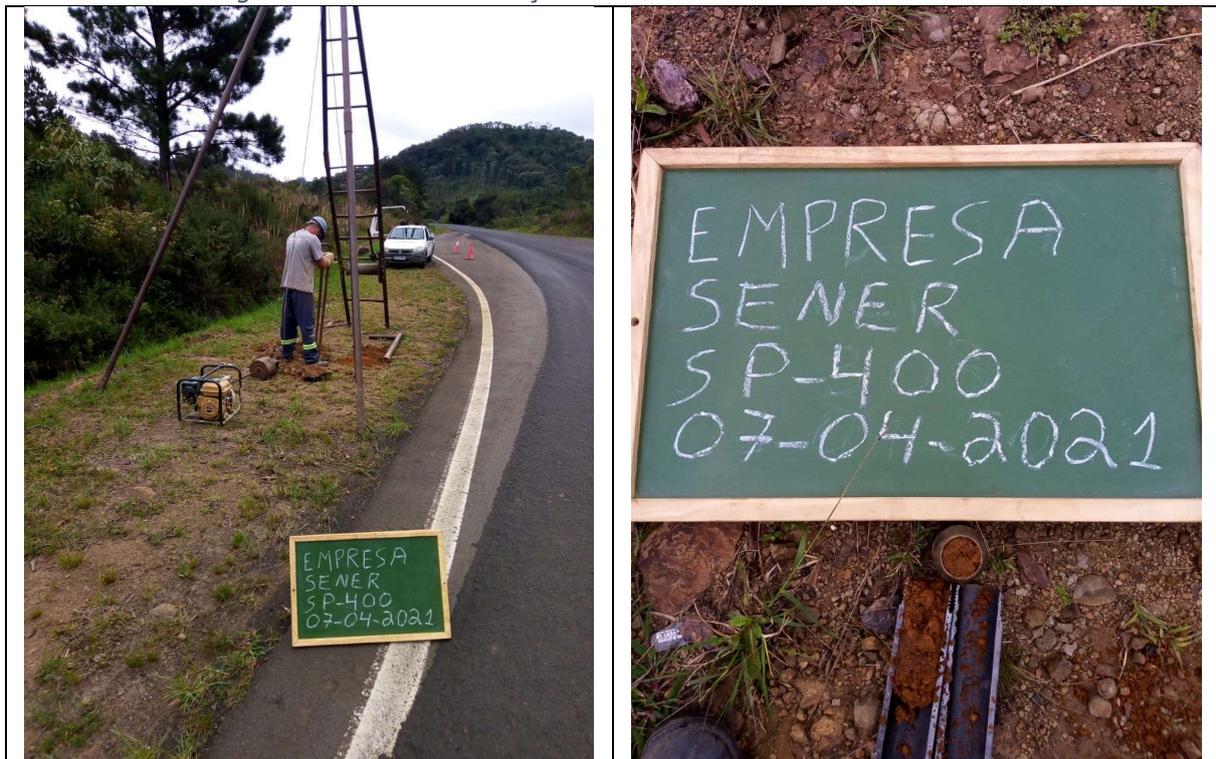
Já no município de Inácio Martins – PR, antes da Serra da Boa Esperança, foi executada a SP-400 que, assim como as outras sondagens, foi encontrado o impenetrável ao equipamento de percussão antes da profundidade definida.

Nessa sondagem também não houve indício do nível de água.

Figura 41 – Local de execução da SP-400 e amostra de solo obtida.

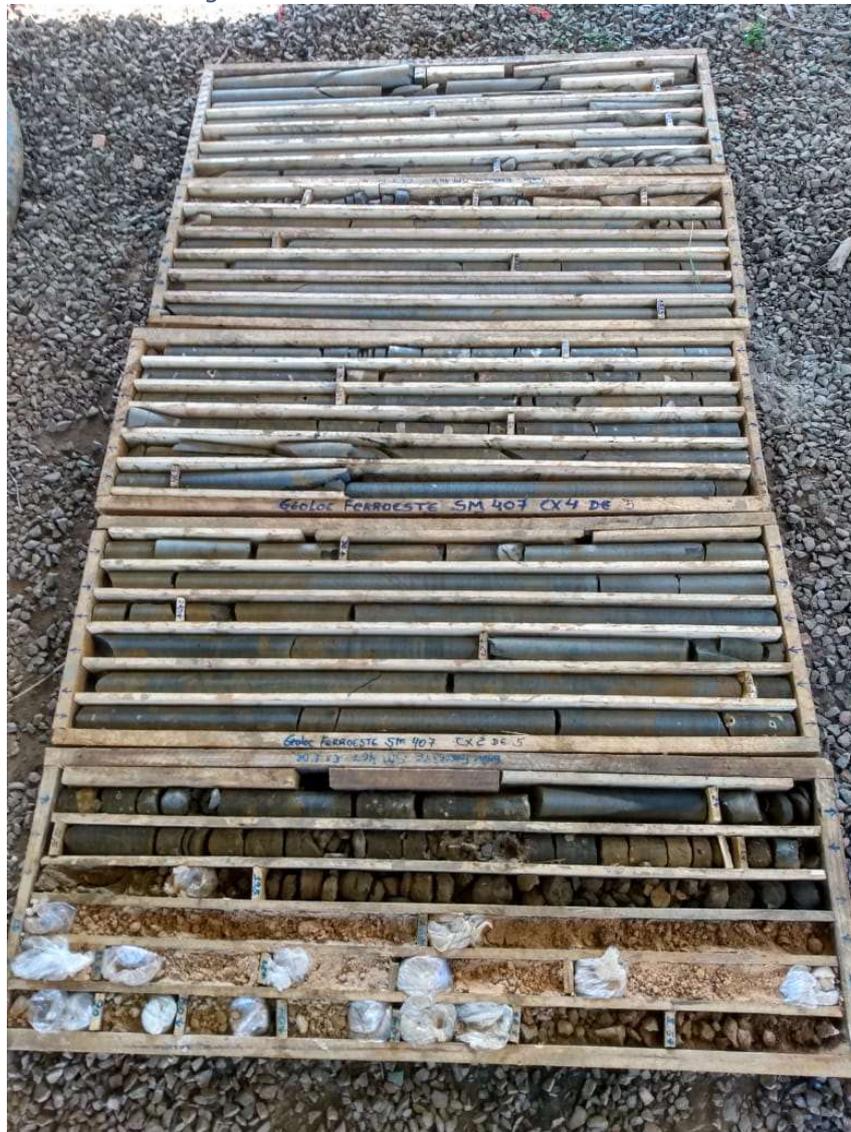
Figura 43 – Caixa testemunho da SM-407.

A SM-407 foi executada com 54 m de profundidade, sendo até os 4 m perfurada com lavagem devido ao impenetrável a percussão, e encontrando uma areia siltosa variegada com trechos encontrando fragmentos de rocha até 17,15 m. O Nspt obtido nesse solo foi de 30 golpes para perfurar entre 5 e 12 centímetros. Antes de encontrar o topo rochoso, houve uma passagem por um solo argiloso com fragmentos de rocha onde não foi possível obter o Nspt até os 22,5 m de profundidade. A rocha encontrada trata-se de um basalto com recuperação em torno de 60% até 25 m, aumentando para 100% até os 36 m de profundidade, ocorrendo uma redução da recuperação até 40,5 m com obtenção entre 22 e 34%. Em seguida, houve novamente um aumento da recuperação dos testemunhos entre 70% e 100% respectivamente. As características observadas foram de uma rocha de pouca alteração (A1), indo para moderadamente alterada (A2) no trecho de menor recuperação, com coerência em todos os testemunhos (C1) e um grau de faturamento entre pouco a extremamente alterado ao longo do furo.

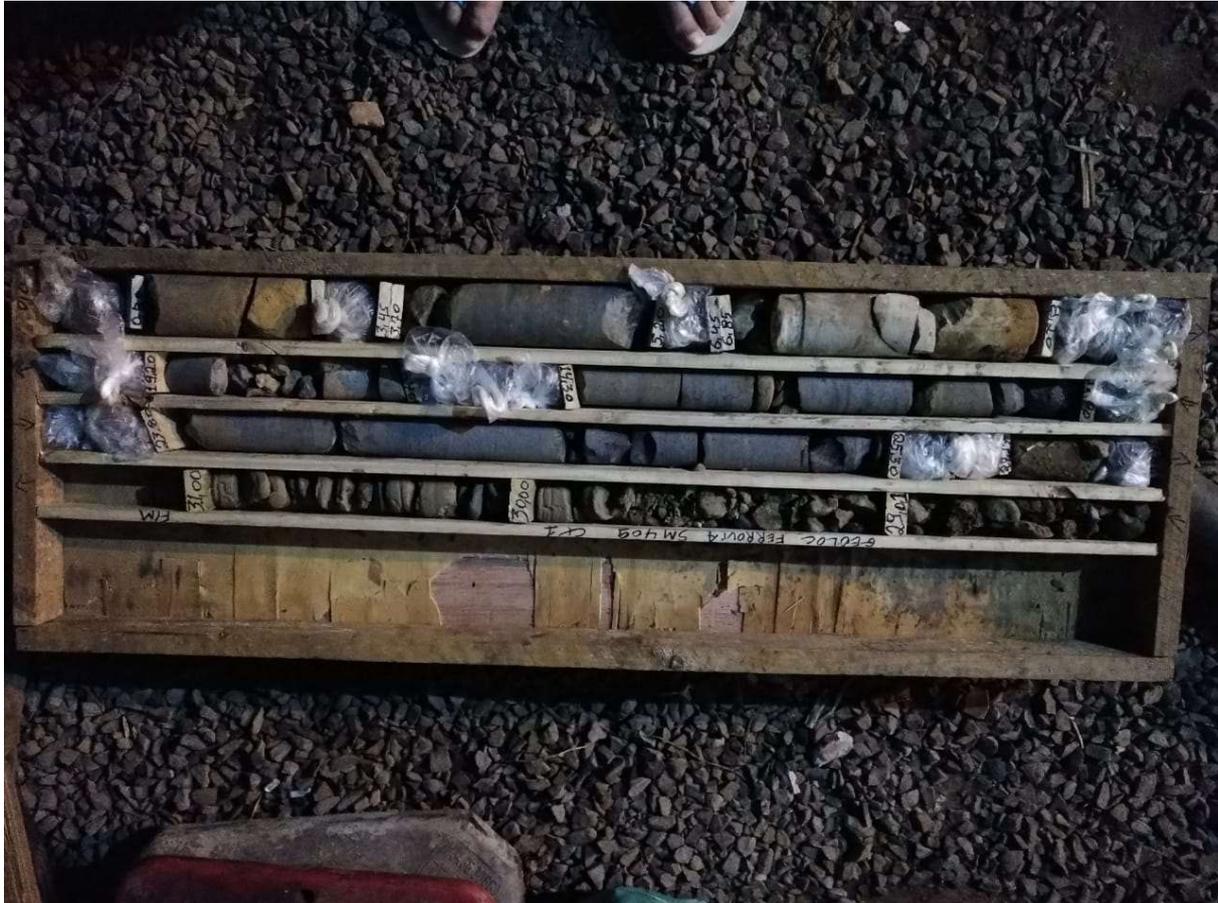
Figura 44 – Caixa testemunho da SM-409.

A sondagem SM-409 atingiu a profundidade de projeto sem encontrar o topo rochoso, sendo observado até os 15 m de profundidade uma argila siltosa com Nspt entre 7 e 10 golpes e passagens por matacões de basalto. O mesmo ocorreu até o final do furo, porém, sendo encontrado uma areia argilosa com trechos com fragmentos de rocha. O Nspt foi entre 27 golpes até 30 golpes para penetração de 1 cm mais no final do furo.
