# FASE 4: CONSOLIDAÇÃO DO EVTEA-J

TOMO VII – ESTUDOS DE ENGENHARIA – ESTUDOS GEOLÓGICOS-GEOTÉCNICOS

ESTUDO DE VIABILIDADE TÉCNICO-OPERACIONAL, ECONÔMICO-FINANCEIRA,  
AMBIENTAL E JURÍDICO DA NOVA FERROESTE

TRECHO: Paranaguá (PR) – Maracaju (MS)

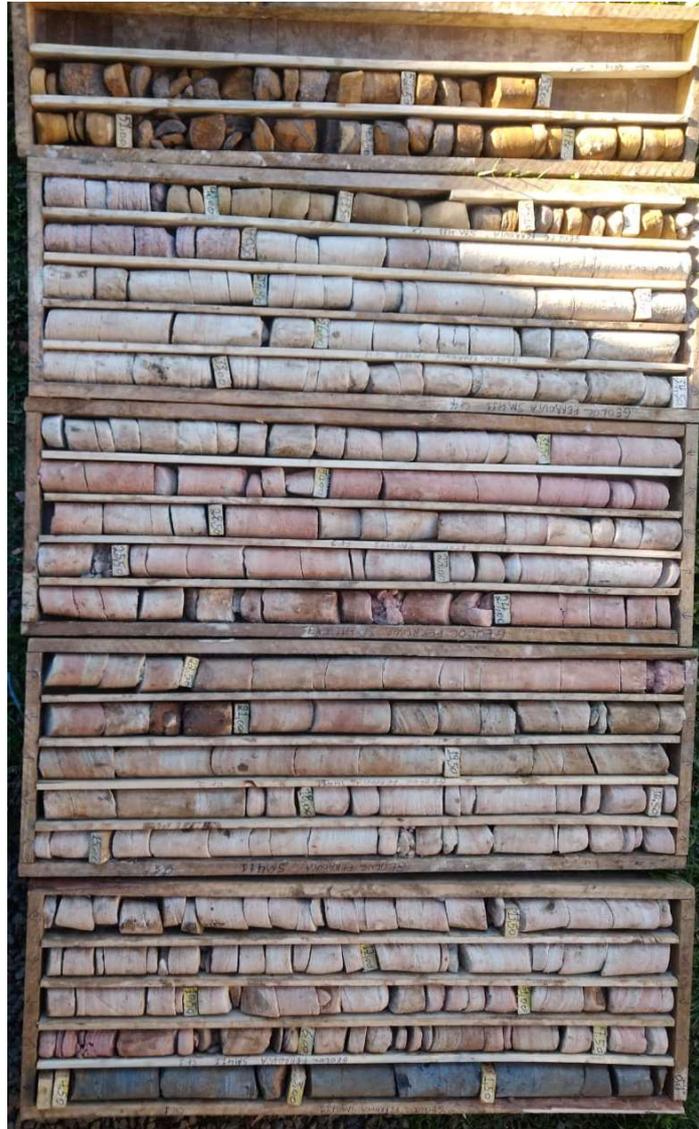
*Figura 45 – Caixa testemunho da SM-411.*

Na SM-411 a rocha foi encontrada logo na superfície do terreno, sendo considerado um arenito com testemunhos apresentando grau de faturamento entre medianamente (F3) a extremamente fraturada (F5), pouco (A1) a moderadamente alterada (A2) e pouco coerente (C3). A recuperação dos testemunhos foi bastante variável com a profundidade, indo de 10% a 70% no máximo.

O nível do lençol freático foi encontrado a 23,8 m de profundidade.

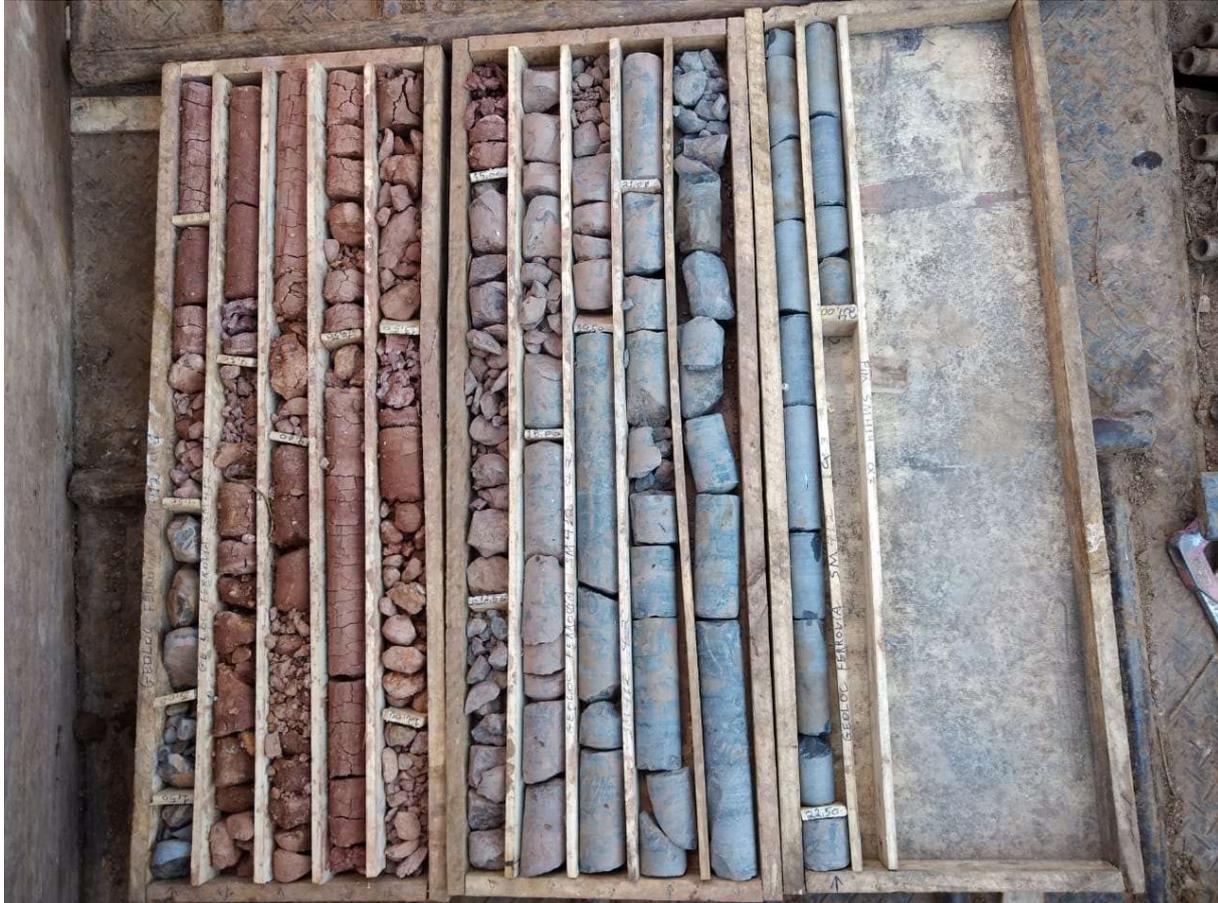
Figura 46 – Caixa testemunho da SM-412.

A SM-412 também obteve uma recuperação dos testemunhos variável entre 8% e 98% até 24 m de profundidade, encontrado inicialmente até 4 m matacões de basalto e em seguida um solo de alteração com rocha até 15 m extremamente alterada (A4) e fraturada (F5) e incoerente (C4), melhorando suas qualidades após esse trecho.

Não foi encontrado o nível de água nesse furo.

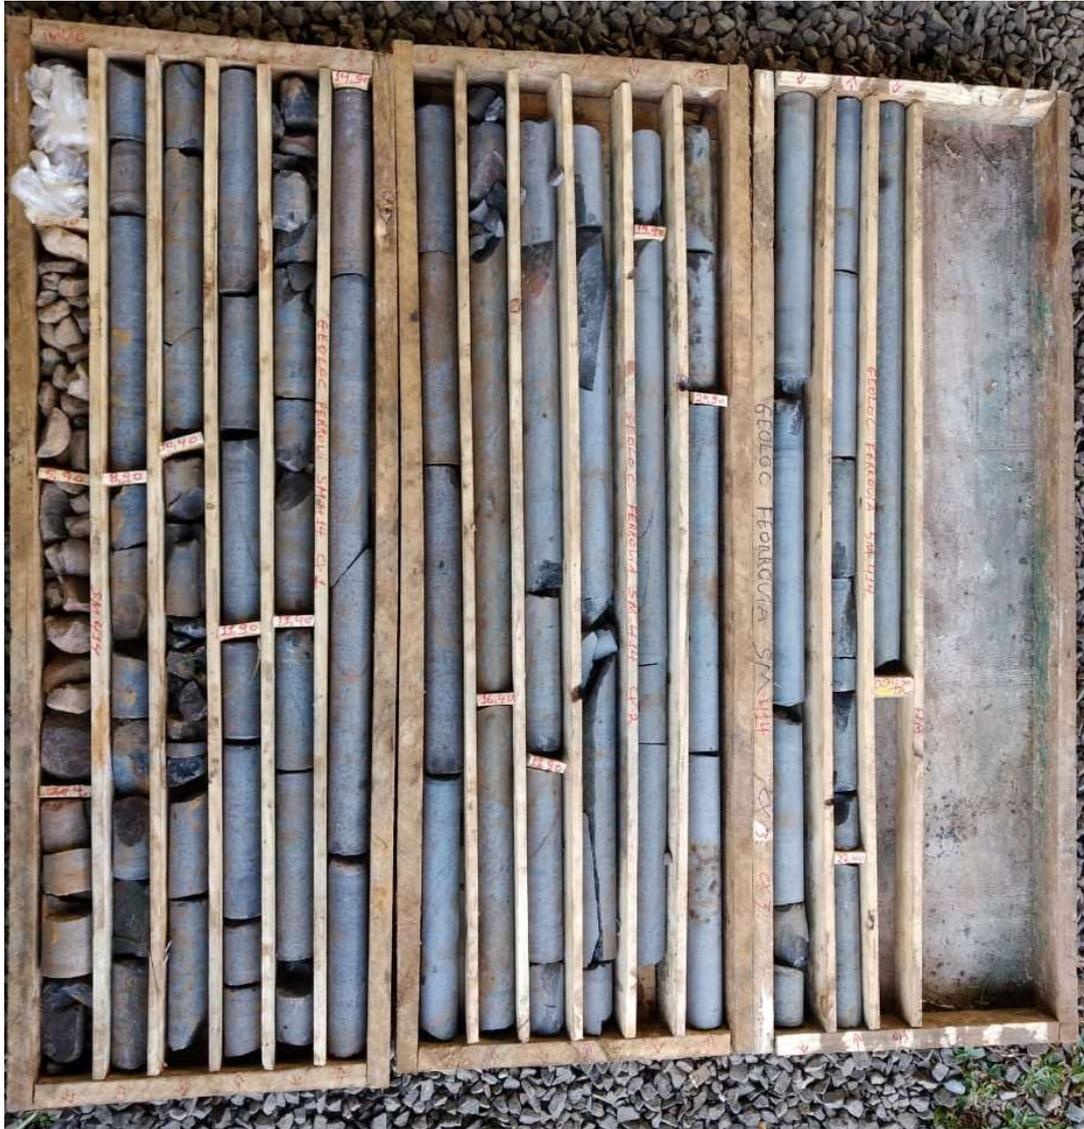
Figura 47 – Caixa testemunho da SM-414.

Já a SM-414 obteve 2 m de um silte argiloso marrom amarelado com Nspt de 9 e 10 golpes, e um metro de lavagem antes de encontrar o topo rochoso. A rocha encontrada no furo foi um basalto sem alteração (A1) com um trecho até 9 m extremamente fraturado (F5) onde a recuperação dos testemunhos foi menor (até 50%), passando de pouco (F2) a medianamente fraturado (F3) onde houve a recuperação maior que 90%.

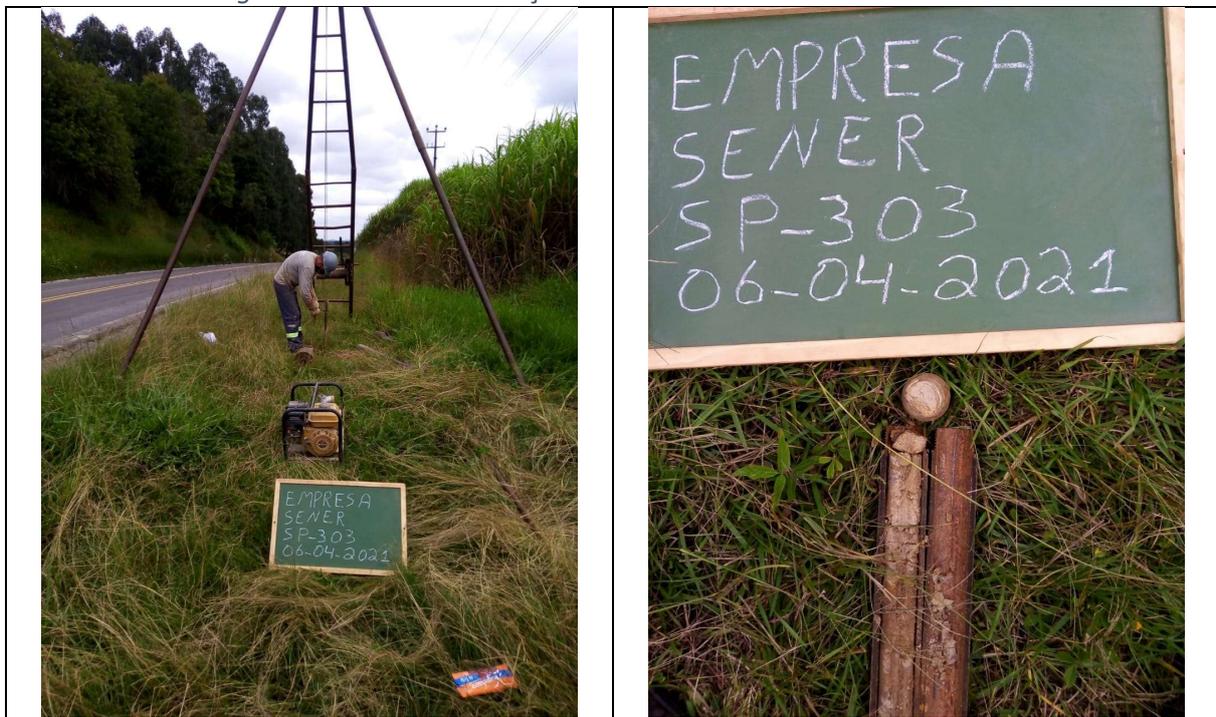
Figura 48 – Local de execução da SP-303 e amostra de solo obtida.

A SP-303 foi executada no município de Irati – PR, e atingiu o impenetrável em torno de 4,10 m de profundidade, igualmente aos deslocamentos dos furos realizados. Os materiais encontrados nos furos partem de uma argila preta mole até 0,20 m de profundidade com Nspt em torno de 5 golpes, estando logo em seguida um silte com veios variegados até 3 m de profundidade sendo obtido Nspt entre 18 e 37 golpes, finalizando no último metro um silte variegado com alteração de rocha dura com Nspt com 30 golpes com penetração máxima de 9 cm em um dos furos.

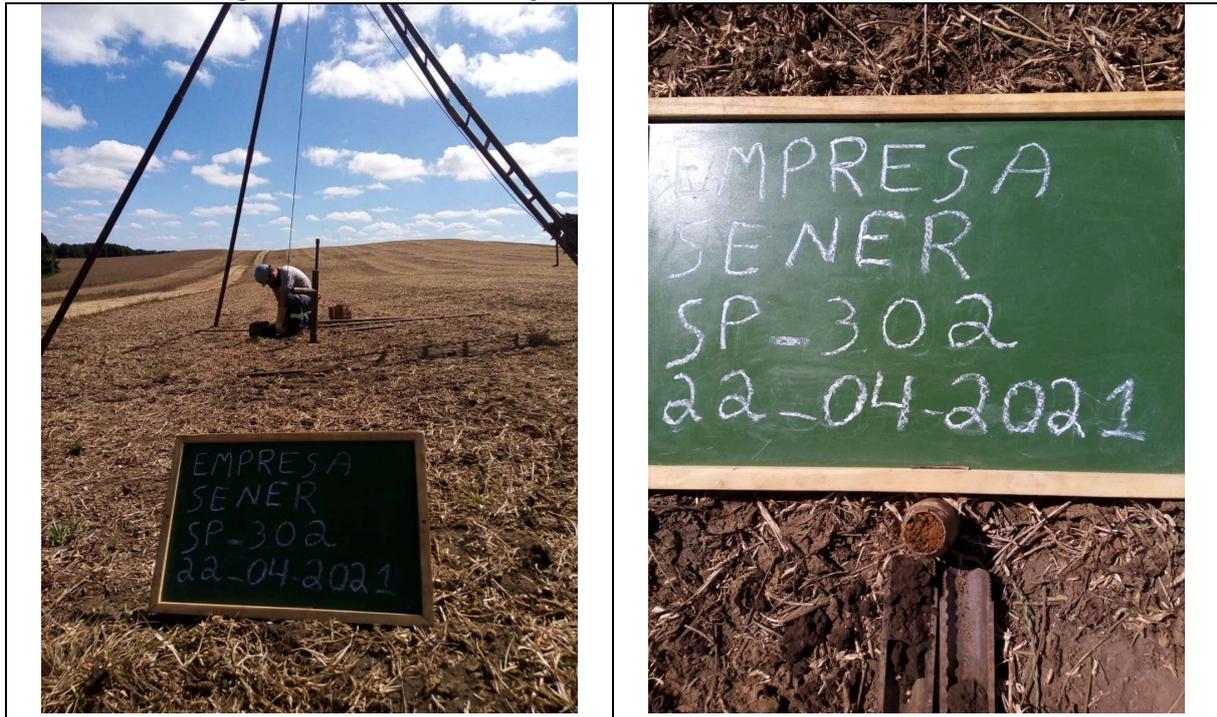
Figura 49 – Local de execução da SP-302 e amostra de solo obtida.

Já no município de Fernandes Pinheiros – PR foi executada a SP-302 a qual também interceptou o topo rochoso antes da profundidade especificada. A sondagem obteve até 0,85 m uma argila preta rija com Nspt em torno de 10 golpes, e logo após um silte arenoso com alteração de rocha até aproximadamente 3,20 m de profundidade. O Nspt nessa camada foi maior que 30 golpes no primeiro metro da camada, chegando a maior que 30 golpes com penetração máxima de 5 cm.

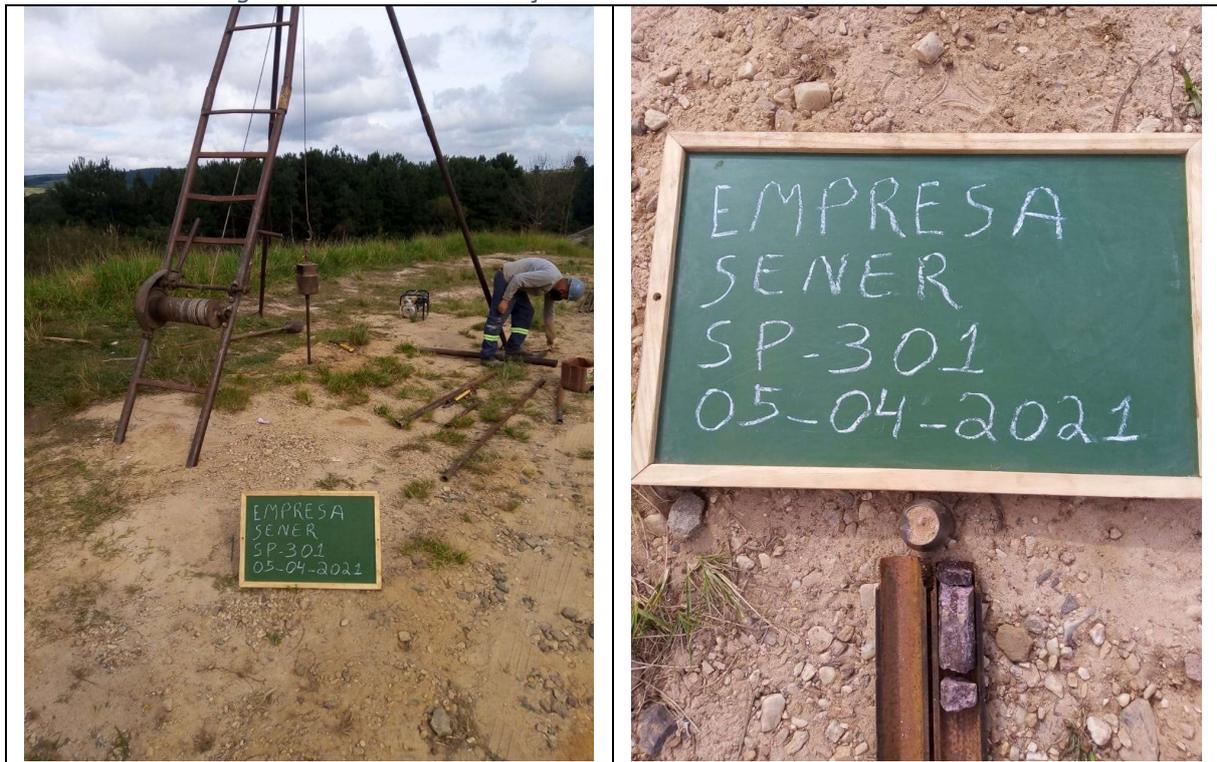
Figura 50 – Local de execução da SP-301 e amostra de solo obtida.

A SP-301 foi executada no município de Porto Amazonas – PR com a profundidade de 3,08 m onde atingiu o impenetrável ao equipamento de percussão. Nos furos executados, até 0,20 m aproximadamente foi encontrada uma areia com pedregulho obtendo 30 golpes com penetração máxima de 12 cm. Em seguida, foi encontrado um silte roxo duro até 2,80 m de profundidade com Nspt de 30 golpes penetrando somente 10 cm nos primeiros 15 cm do ensaio. Nos últimos centímetros do furo, foi encontrado o silte com alteração de rocha.

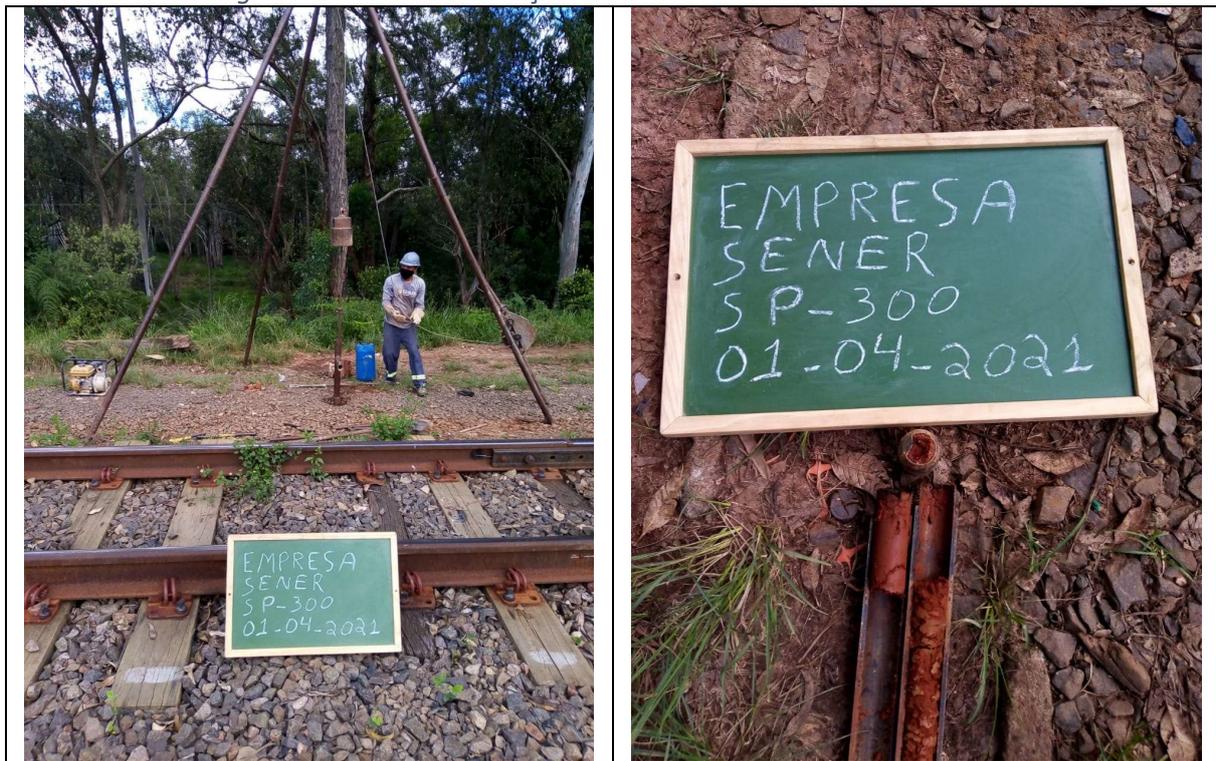
Figura 51 – Local de execução da SP-300 e amostra de solo obtida.

Já no município de Balsa Nova – PR próximo a Engenheiro Bley em Lapa, a sondagem SP-300 chegou até a profundidade definida (10,07 m) sendo constituída até 6,50 m aproximadamente de uma argila vermelha de média a muita rija, com Nspt aumentando gradativamente de 5 até 21 golpes. Em seguida, encontrou-se uma areia fina compacta a muito compacta até em torno de 8,50 m de profundidade, com Nspt em torno de 34 golpes, seguida até o final do furo por uma areia com pedregulhos muito compacta que atingiu 30 golpes com 7 cm de penetração do equipamento a percussão.

Somente nesta sondagem foi encontrado o nível do lençol freático, medido aproximadamente a 7 m de profundidade. Nas demais sondagens não foi observada a presença de água nos furos.

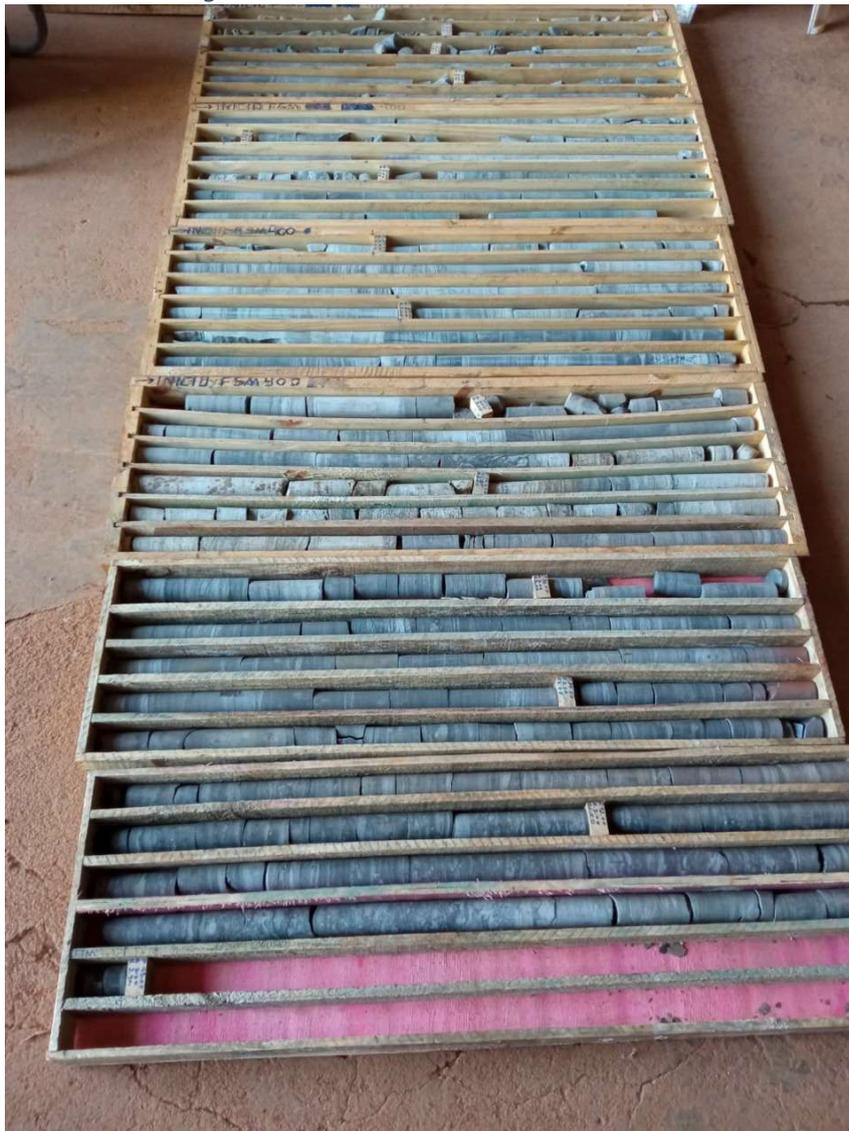
*Figura 52 – Caixa testemunho da SM-400.*

A sondagem mista SM-400 obteve 2 m de um silte arenoso com N<sub>spt</sub> de 4 e 5 golpes respectivamente, seguida por 1 m de lavagem antes de iniciar a sondagem rotativa. Até os 9 m de profundidade, foi encontrado um material denominado como folhelho, passando para um siltito até 54 m de profundidade, onde foi finalizado o furo. A recuperação do testemunho ao longo do furo foi bastante variável, indo de trechos com 16% até 100% de recuperação. Como características apresentaram ser moderadamente alterada (A2), com faturamento desde extremamente fraturada (F5) com trechos pouco fraturado (F2) e moderadamente coerente (C2).

O lençol freático foi encontrado a 25 m de profundidade.

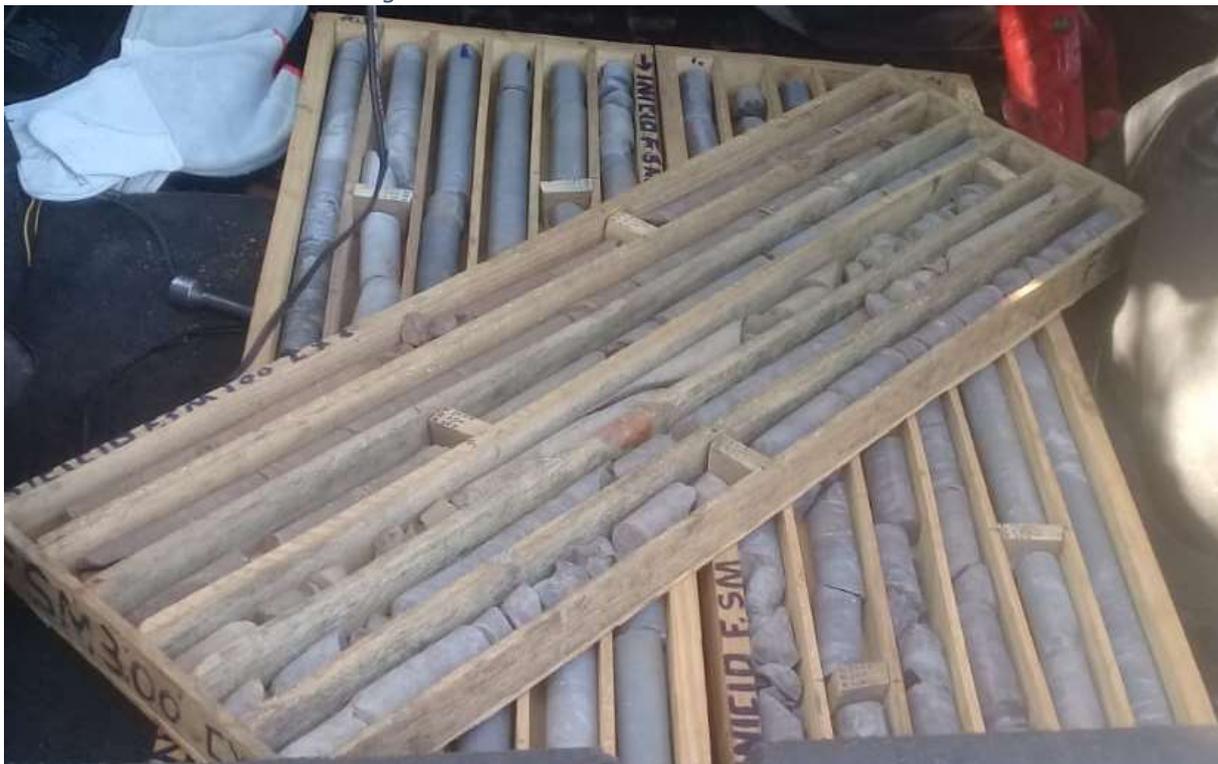
Figura 53 – Caixa testemunho da SM-300.

Na SM-300 se obteve uma camada de silte arenoso amarelo com 3 m de espessura, com N<sub>spt</sub> entre 7 e 13 golpes, onde logo após foi encontrado o topo rochoso, sendo observado 3 m de arenito com recuperação de 36,3% muito alterado (A3), extremamente fraturado (F5) e pouco coerente (C3). Até os 24 m de profundidade, encontrou-se uma brecha de matriz arenosa com recuperação de testemunhos entre 40% e 99%, sem alteração (A1) e coerente (C1), porém, muito a extremamente fraturado (F4 e F5). Em seguida, novamente classificado como arenito, os testemunhos coletados até 30 m apresentaram uma recuperação em torno de 50% com as mesmas características acima, e se repetindo até o final do furo (46 m), porém, denominado uma brecha de matriz arenosa.

O nível de água foi encontrado a 6,20 m de profundidade.

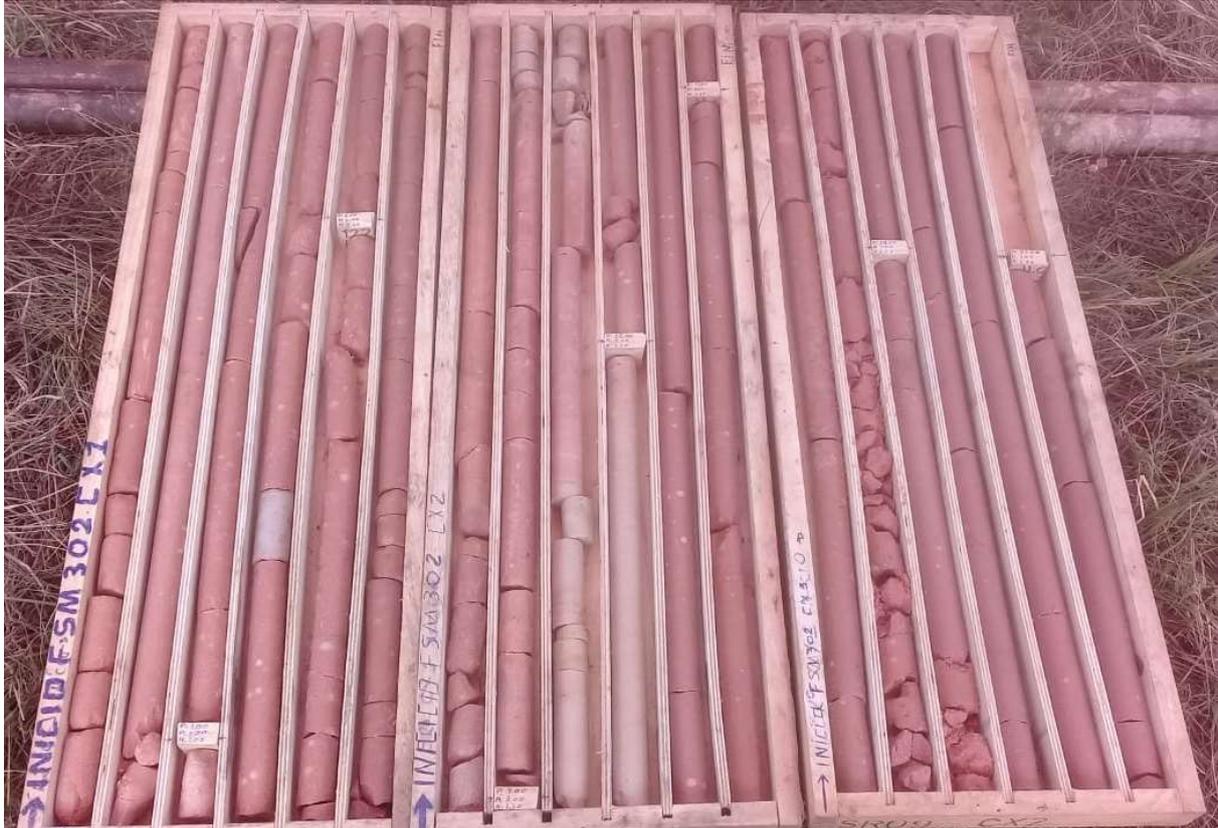
Figura 54 – Caixa testemunho da SM-302.

A sondagem SM-302 foi executada com 54 m de profundidade, portanto atendendo a definição do projeto. Foi encontrado um arenito de pouco a moderadamente alterado (A1 e A2), pouco coerente (C3) e faturamento variando ao longo do furo entre medianamente a extremamente fraturado (F3 a F5). Os testemunhos foram recuperados entre 70% e 100% até 39 m de profundidade, ocorrendo uma diminuição para aproximadamente 7% até 54%.

O lençol freático foi medido a 12 m de profundidade.

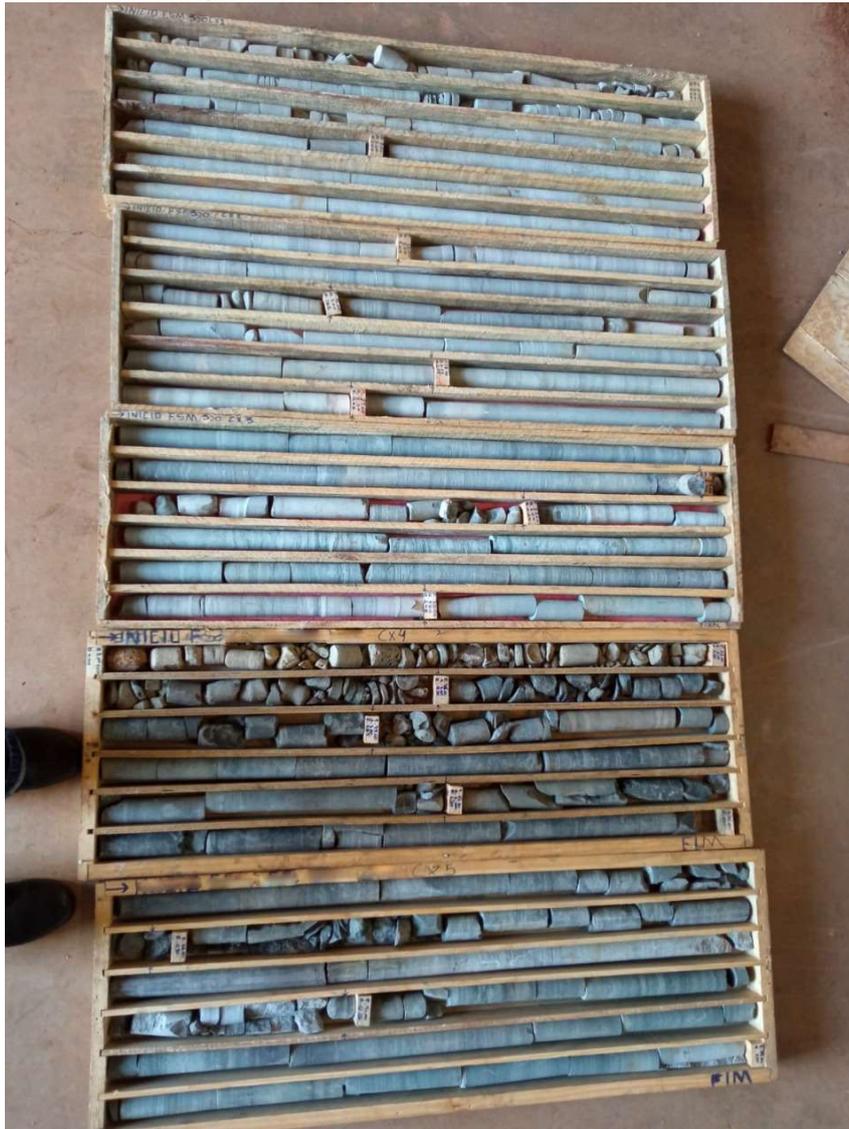
*Figura 55 – Caixa testemunho da SM-303.*

A SM-303 obteve uma camada de silte argiloso marrom amarelado com 2 m de espessura, seguida por 1 m de lavagem até o topo rochoso. Os testemunhos coletados mostram um siltito com recuperação entre 32% e 95% até 21 m de profundidade, passando para 100% até 57 m, onde foi finalizado o furo conforme projeto. Até 9 m a rocha se mostrou moderadamente alterada (A2, pouco coerente (C3) e extremamente fraturada (F5), passando para uma rocha com pouca alteração (A1) e moderadamente coerente (C2) e variando entre medianamente a extremamente fraturada (F3 a F5) ao longo da profundidade.

O lençol freático foi encontrado a 33 m.

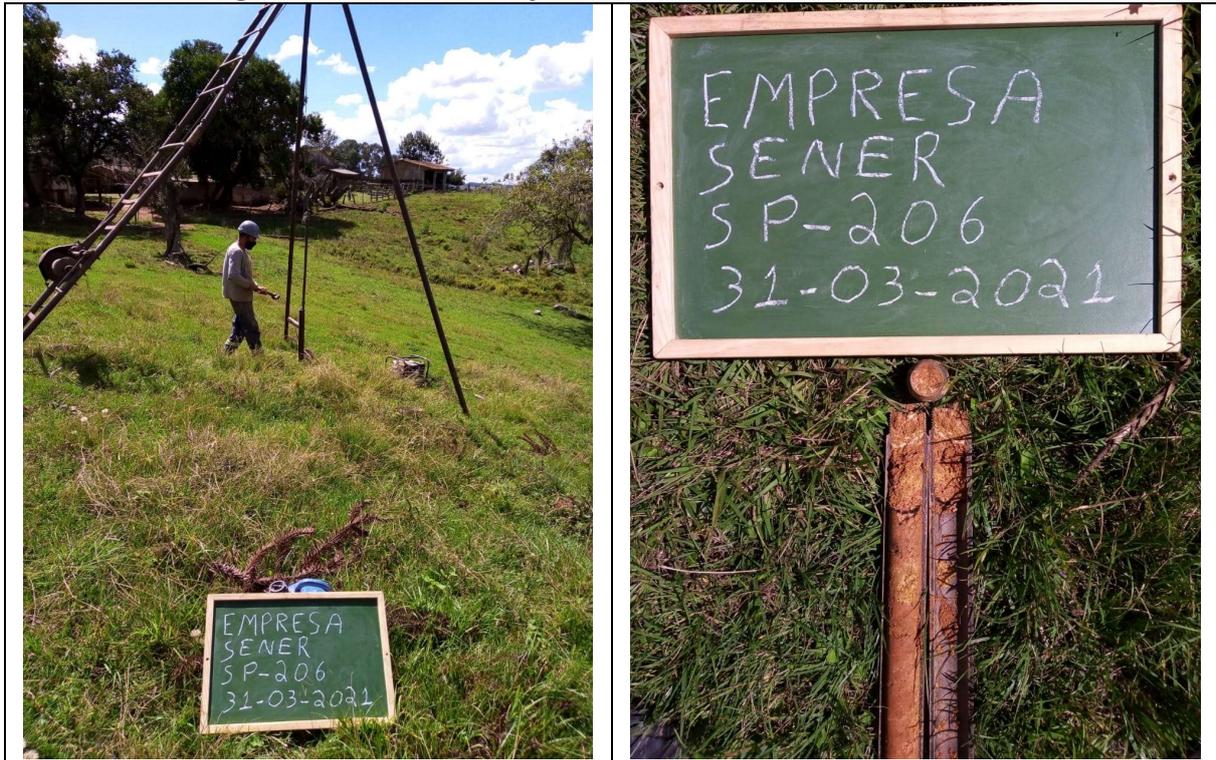
Figura 56 – Local de execução da SP-206 e amostra de solo obtida.

No município de Contenda – PR foi executada a SP-206 a qual atingiu a profundidade de projeto (10,05 m) onde foi encontrada uma argila marrom mole até 0,30 m de profundidade com Nspt igual a 4 golpes, sobreposta a uma camada espessa de silte com veios variegado até a profundidade atingida, com valores de Nspt aumentando gradativamente de 5 golpes (mole) a dura, com 24 golpes.

O nível do lençol freático foi encontrado em torno de 7,50 m de profundidade neste furo.

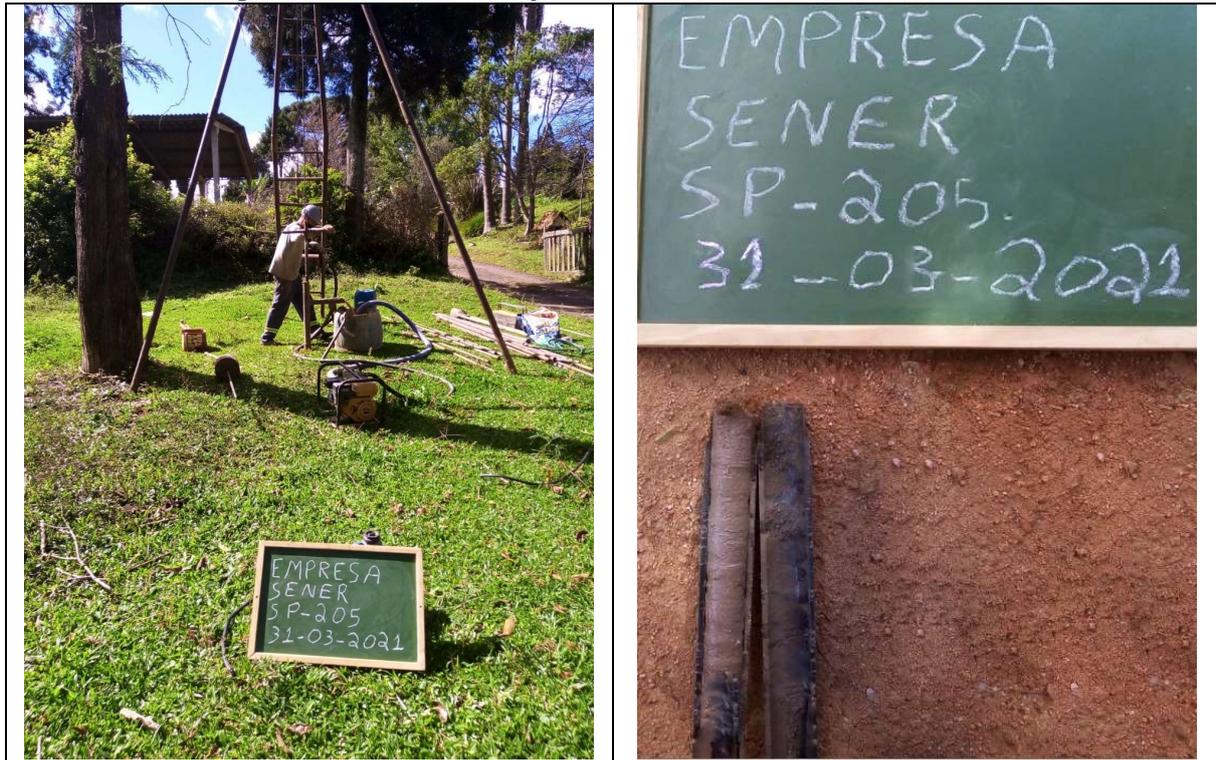
Figura 57 – Local de execução da SP-205 e amostra de solo obtida.

Também em Contenda, na SP-205 foi encontrada uma argila cinza mole com Nspt de 4 golpes em toda a camada de aproximadamente 4,50 m de espessura, e logo em seguida um silte amarelo de médio a duro até aproximadamente 10,50 m, obtendo um Nspt entre 8 e 24 golpes e os últimos 3 m aproximadamente, foi encontrado o mesmo silte com alteração de rocha e Nspt com 30 golpes em 7 cm iniciais da camada, onde aos 13,44 m foi atingido o impenetrável ao equipamento a percussão.

O nível d'água nesta sondagem foi medido a 3,50 m de profundidade.

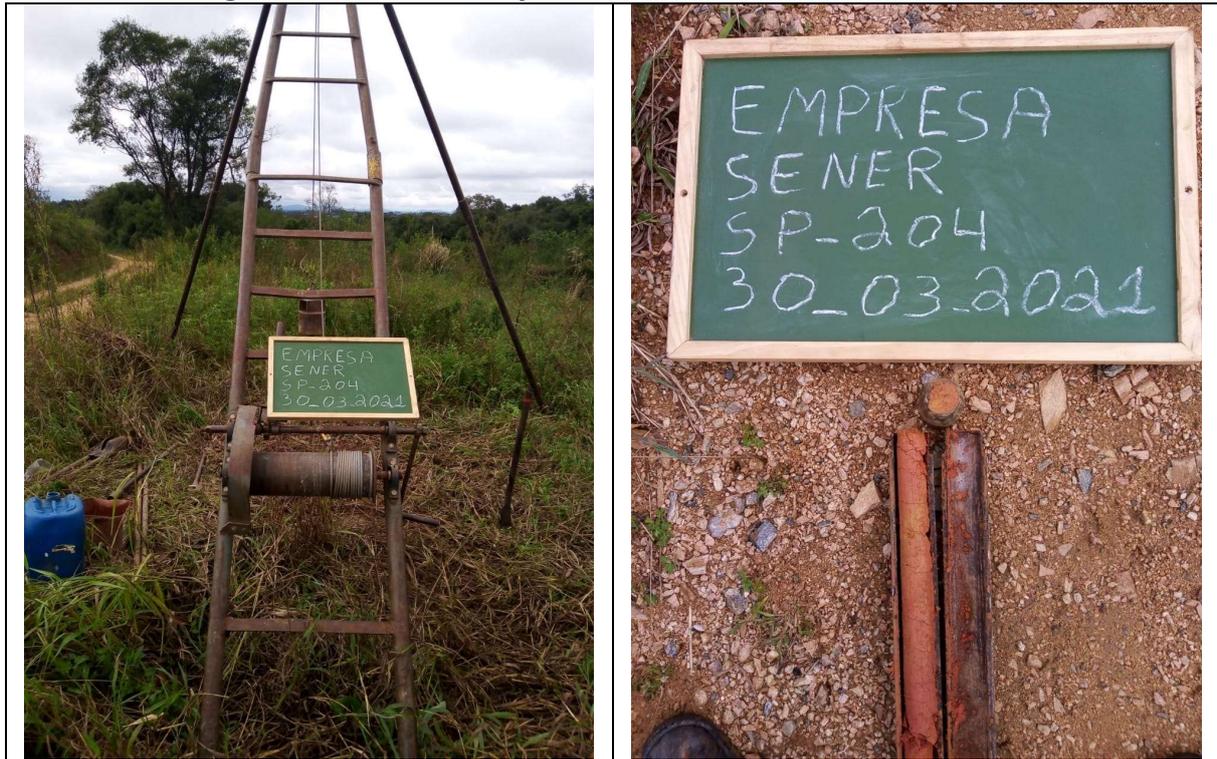
*Figura 58 – Local de execução da SP-204 e amostras de solo obtidas.*

A SP-204 foi executada no município de Araucária – PR com a profundidade de 18,04 m até o impenetrável ao equipamento de percussão. Até os 3,50 m de profundidade, o material encontrado trata-se uma argila marrom alaranjada com Nspt entre 2 e 4 golpes (mole). A partir dessa profundidade até o final do furo, foi encontrado um silte variegado com aspecto vermelho e amarelo, com Nspt aumentando gradativamente de 7 golpes, até 30 golpes com penetração de 3 cm, sendo nos dois últimos metros, o silte se apresentava com alteração de rocha.

O nível do lençol freático no furo, foi medido em torno de 10 m de profundidade.

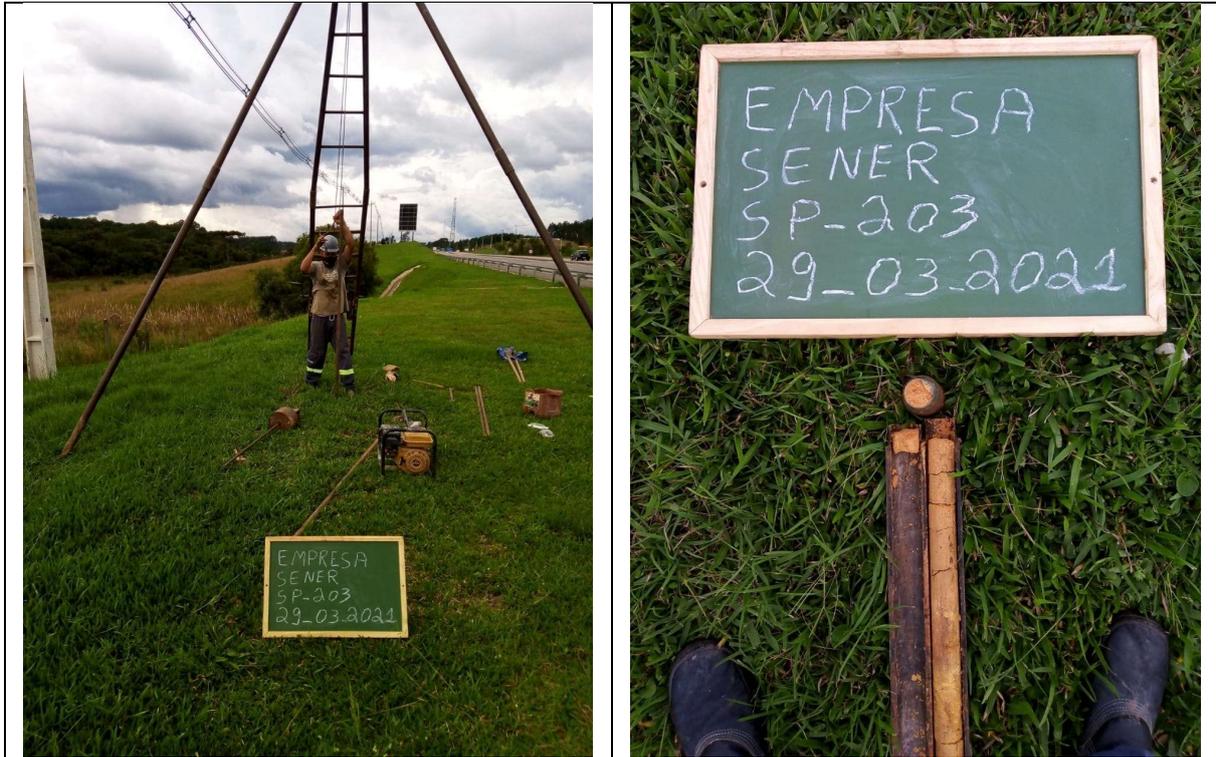
Figura 59 – Local de execução da SP-203 e amostras de solo obtidas.

No município de Mandirituba – PR a SP-203 também obteve os mesmos tipos de materiais, com uma camada de argila laranja mole até 3,50 m de profundidade, e até os 20,17 m de profundidade onde se atingiu o impenetrável, um silte variegado com Nspt entre 2 golpes a 30 golpes com penetração de 8 cm no último metro.

Nesta sondagem o nível de água foi obtido bem superficial, estando a menos de 1 m de profundidade.

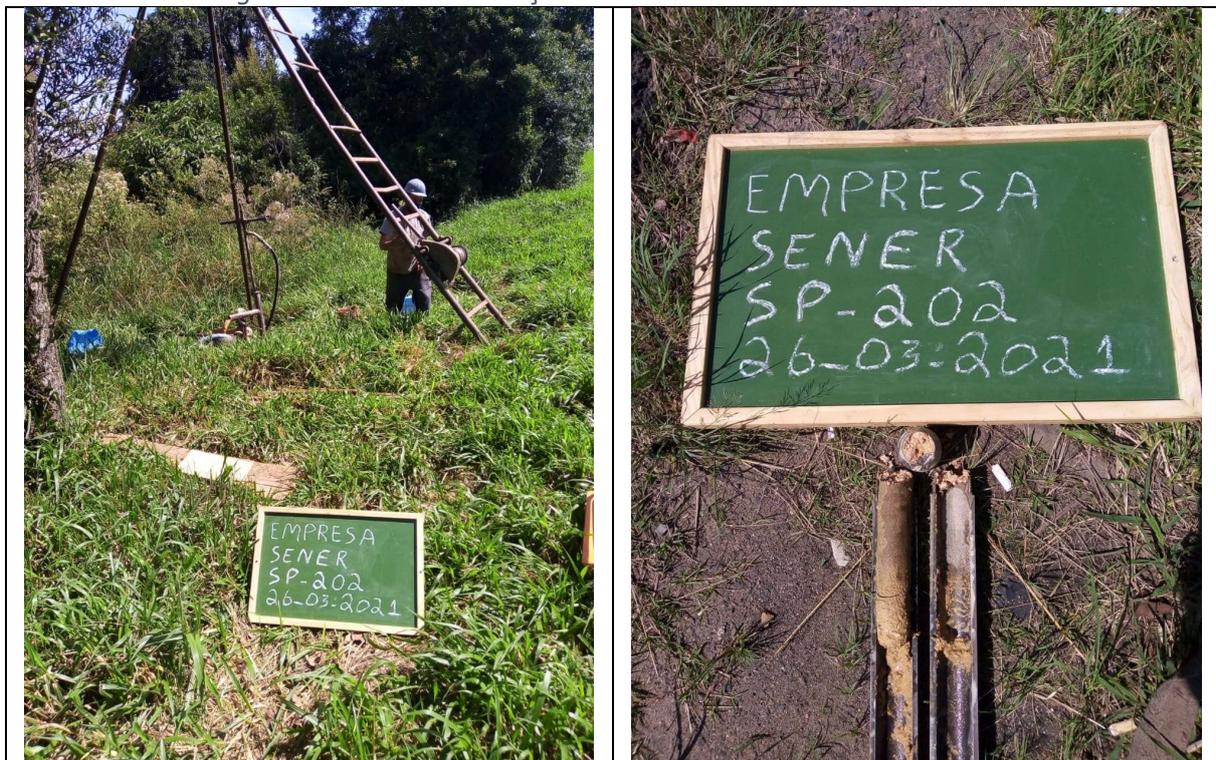
*Figura 60 – Local de execução da SP-202 e amostra de solo obtida.*

A SP-202 foi executada até o impenetrável ao equipamento de percussão, atingindo essa condição aos 7,11 m de profundidade. Os materiais encontrados uma argila cinza mole com Nspt até 1,50 m aproximadamente, seguida por uma argila amarela média até em torno de 3 m, e logo após, uma argila arenosa variegada dura com Nspt chegando a 40 golpes até 4,50 m aproximadamente. Após essa camada, foi encontrada essa mesma argila com alteração de rocha até o final da perfuração, obtendo um Nspt de 30 golpes com penetração de 3 cm no último metro.

O lençol freático foi medido a uma profundidade de 3 m da boca do furo.

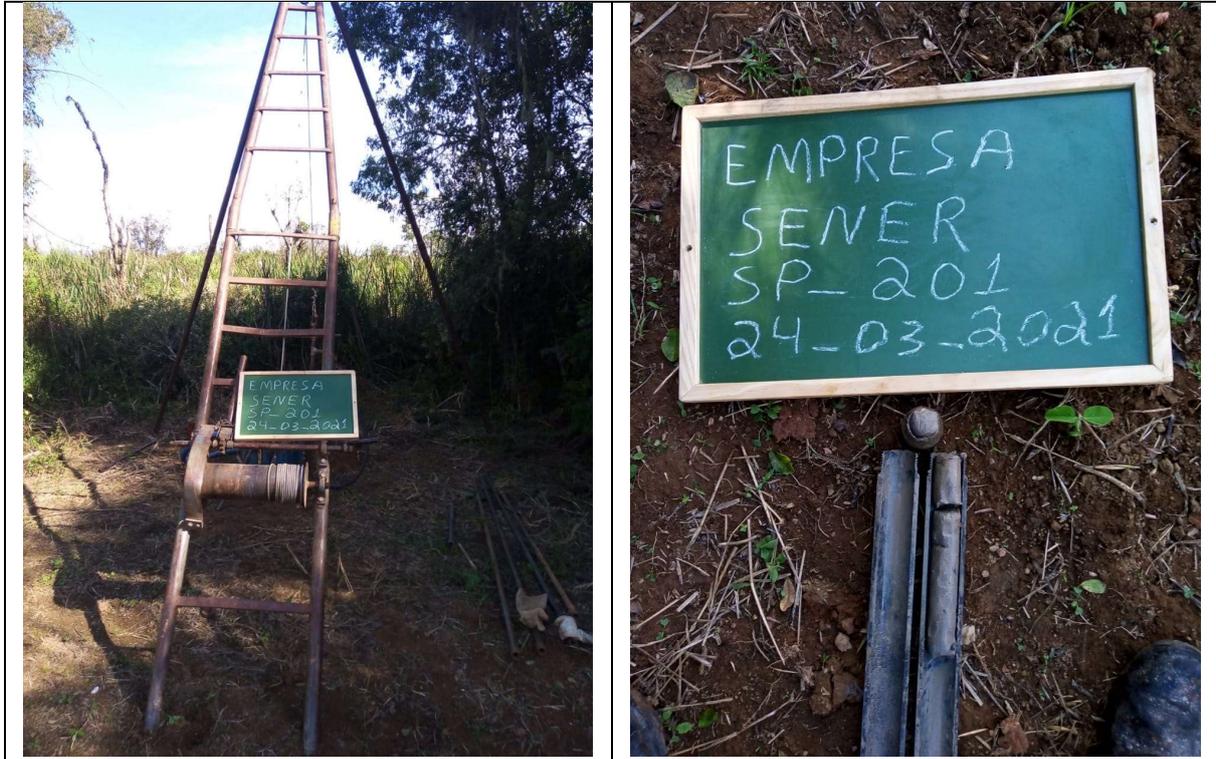
Figura 61 – Local de execução da SP-201 e amostra de solo obtida.

A sondagem SP-201, obteve uma argila marrom e cinza muito mole até 4m de profundidade, sendo encontrado em seguida uma alteração de rocha com apenas 7 cm de espessura, configurando o impenetrável a percussão com total de 4,07 m.

O nível de água foi medido a menos de 1 m de profundidade.

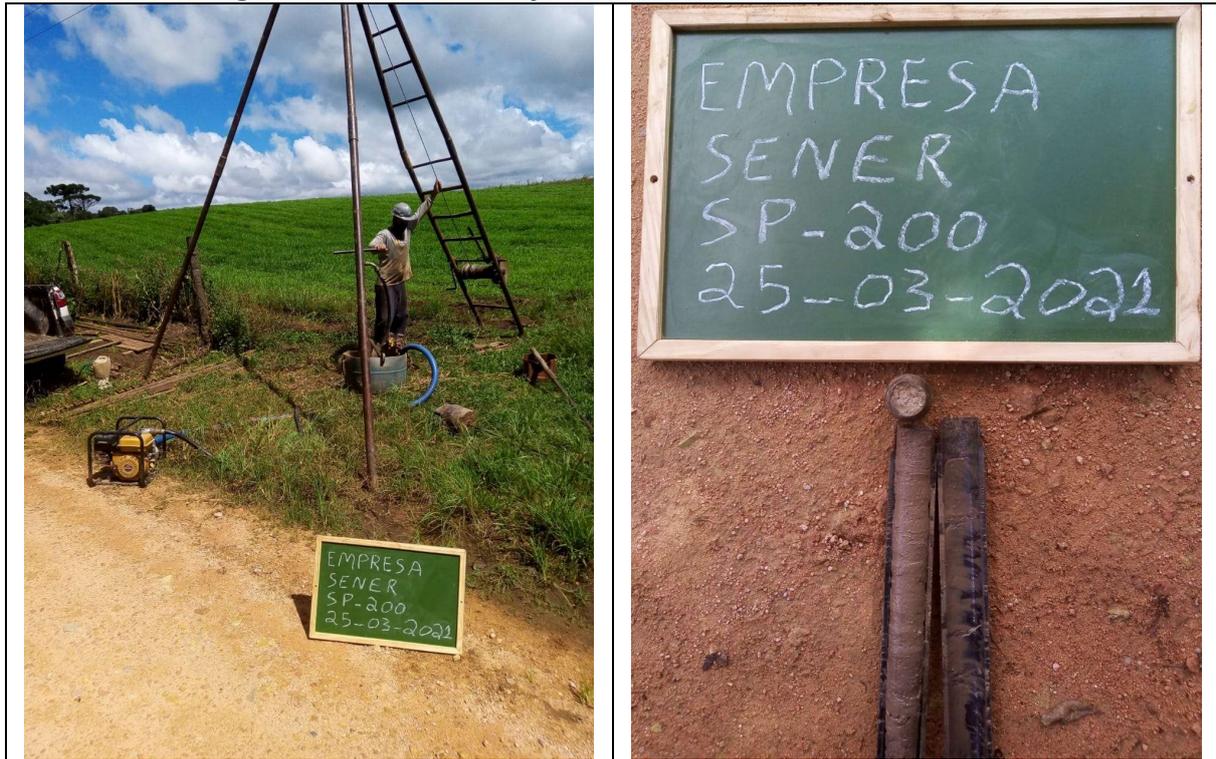
Figura 62 – Local de execução da SP-200 e amostra de solo obtida.

A SP-200 atendeu a profundidade definida no projeto com 15,45 m de profundidade, sendo constituída até 2,50 m de profundidade por uma argila preta e cinza muito mole (2 golpes), seguida por uma argila variegada amarela de mole a média, com Nspt aumentando até em torno de 6,50 m com 2 a 9 golpes. Até a profundidade de aproximadamente 10,50 m, encontrou-se uma argila arenosa cinza mole a média com Nspt entre 4 e 8 golpes, seguida por uma argila arenosa variegada de média a muito rija aumentando o número de golpes (10 a 25 golpes) com a profundidade até o final do furo.

O lençol freático medido nesse furo se encontra a 3 m de profundidade.

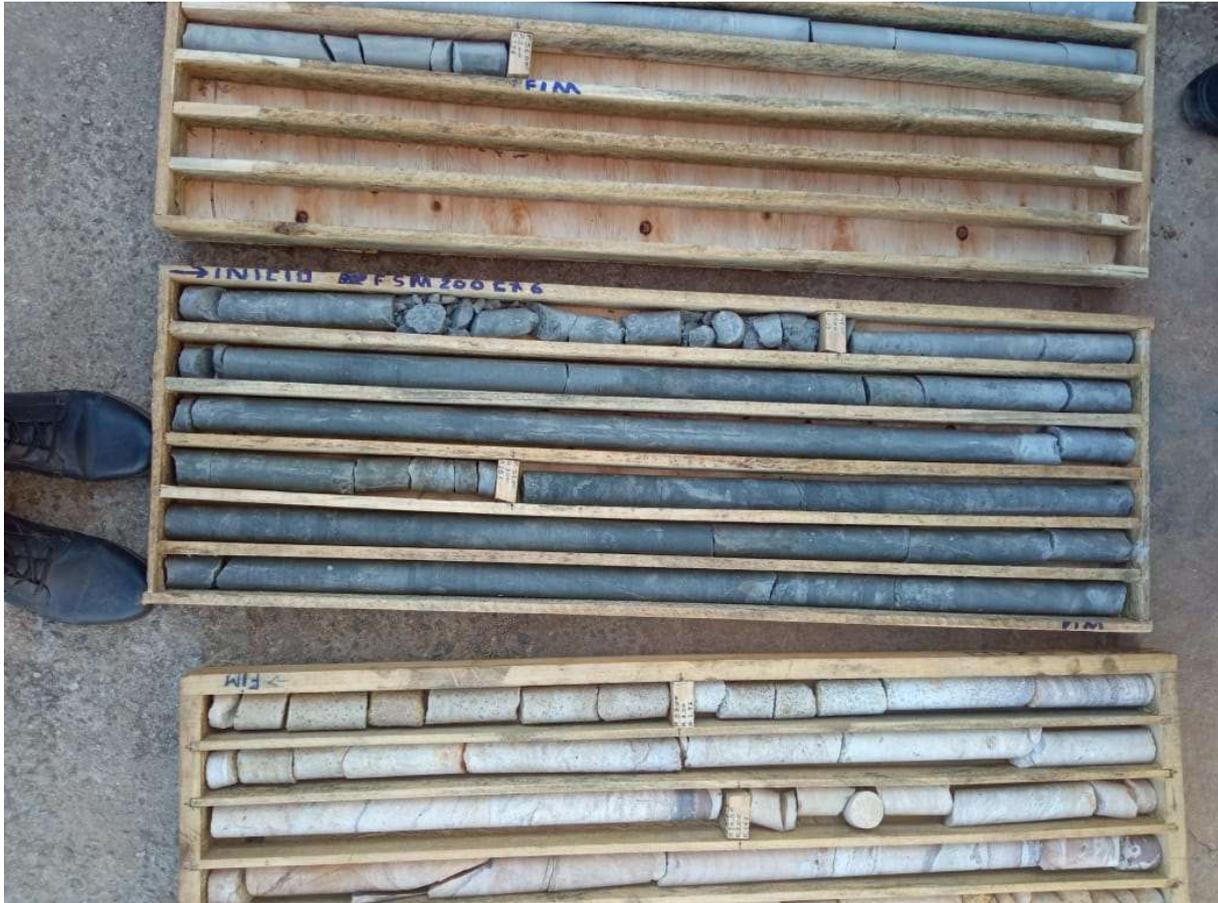
Figura 63 – Caixa testemunho da SM-200.

A sondagem mista SM-200 executada com 56 m, obteve até os 39 m um arenito pouco alterado (A1), muito (F4) a extremamente fraturado (F5) e uma variação de coerência, indo de coerente a incoerente (C1 a C4). Logo abaixo, foi observado um argilito pouco alterado (A1), indo de moderadamente (C2) a pouco coerente (C3) e muito a extremamente fraturado (F4 e F5).

O nível de água no furo não foi encontrado na profundidade executada.

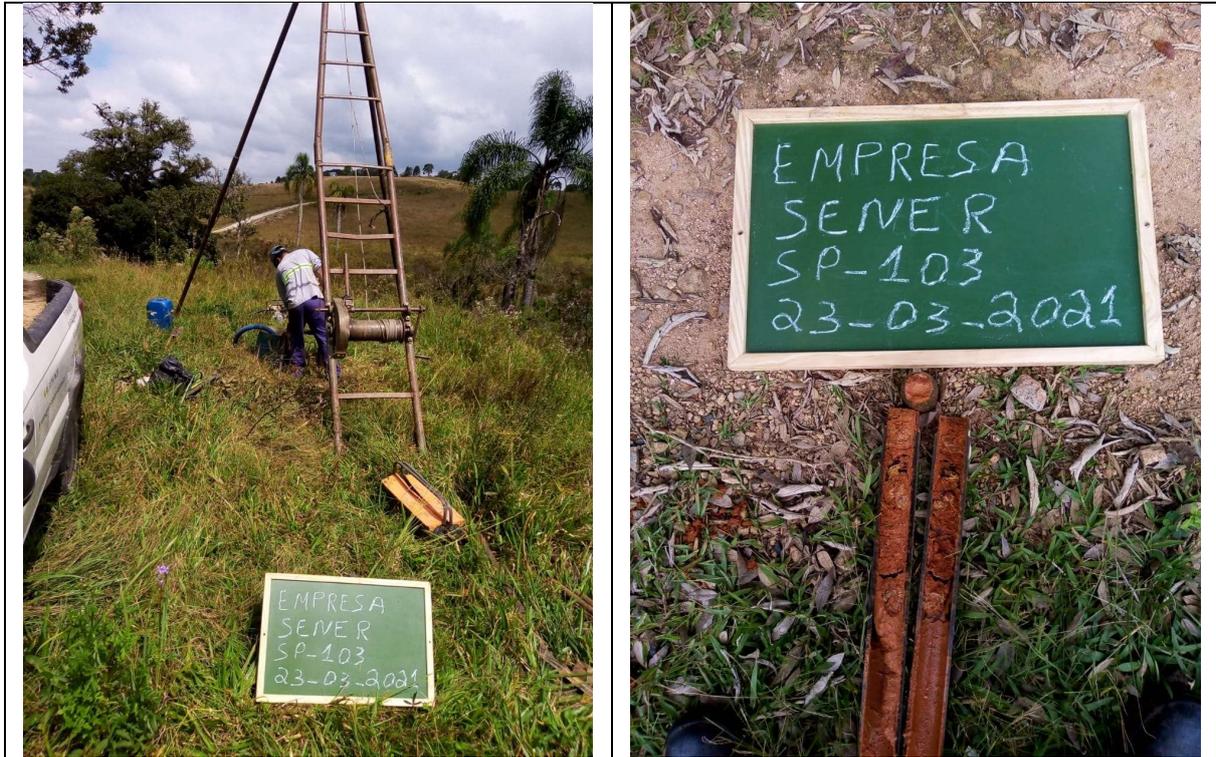
Figura 64 – Local de execução da SP-103 e amostra de solo obtida.

A SP-103 foi executada no município de São José dos Pinhais – PR, alcançando o impenetrável a 12,45 m de profundidade. Em toda a extensão, o material encontrado é um silte variegado de coloração alaranjada que vai de fofo a compacto conforme a profundidade, aumentando o Nspt, começando com 2 golpes até 22 golpes.

O lençol freático foi medido no furo em torno de 7 m de profundidade.
