# FASE 4: CONSOLIDAÇÃO DO EVTEA-J

TOMO VII – ESTUDOS DE ENGENHARIA – ESTUDOS GEOLÓGICOS-GEOTÉCNICOS

ESTUDO DE VIABILIDADE TÉCNICO-OPERACIONAL, ECONÔMICO-FINANCEIRA,  
AMBIENTAL E JURÍDICO DA NOVA FERROESTE

TRECHO: Paranaguá (PR) – Maracaju (MS)

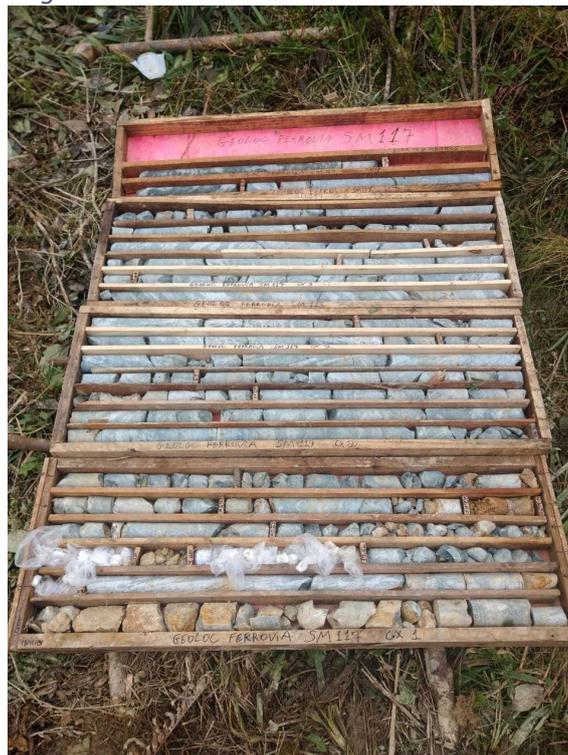
Figura 65 – Caixa de testemunhos da SM-117.

No município de Morretes – PR foi executada a SM-117 em região de túneis, onde foi iniciada com sondagem rotativa devido um matacão com espessura de 2,50 m, onde abaixo do mesmo até 5 m, foi encontrada uma argila arenosa marrom rija, com Nspt entre 13e 18 golpes, passando por uma areia argilosa compacta (Nspt=18 golpes) com 1 m de espessura, voltando para uma argila arenosa dura com 30 golpes compenetração de 2 cm também com 1 m de espessura, onde logo após foi encontrada uma alteração de rocha com argila e fragmentos de rocha até 9 m de profundidade.

Até os 14 m de profundidade, a mesma argila arenosa com Nspt entre 23 e 25 golpes foi encontrada, sobreposta a uma areia argilosa muito compacta até 17,50 m, onde foi finalizada a camada de solo, sendo logo em seguida dado o retorno da perfuração com sondagem rotativa, chegando até 24 m de profundidade, com uma rocha alterada de gnaiss com preenchimento de areia argilosa em alguns trechos, e logo após obtida a recuperação de testemunhos de gnaiss até o final da perfuração (40 m) com RQD entre 92,6 a 100%. As características dos testemunhos coletados mostram uma rocha pouco alterada (A1) e muito coerente (C1), indo de extremamente fraturada (F4) a medianamente fraturada (F3) ao longo da profundidade

O nível do lençol freático nessa sondagem foi encontrado logo na superfície do terreno.

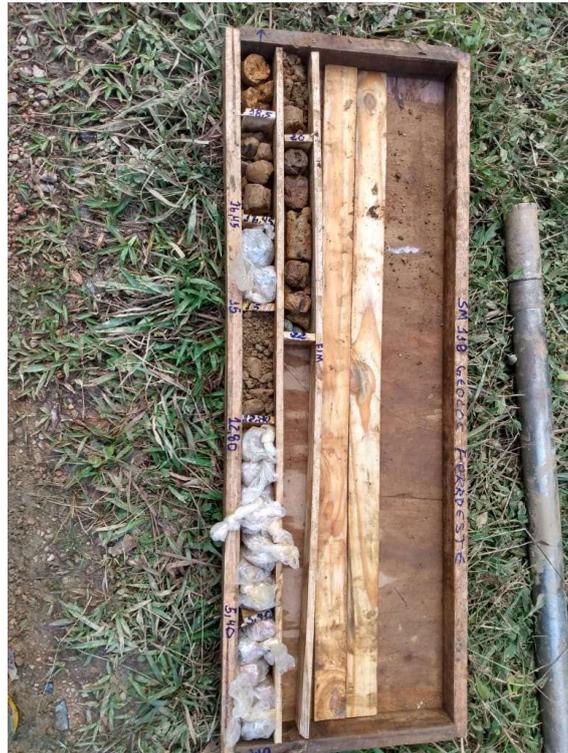
Figura 66 – Caixa de testemunhos da SM-118.

Já a SM-118 executada no mesmo município, foi executada até 22 m de profundidade sendo observado uma argila pouco siltosa média a rija (Nspt entre 6 e 18 golpes) até 5 m de profundidade, passando para mole até 8 m, com Nspt entre 4 e 5 golpes. Em seguida foi obtido uma areia siltosa amarela, de média a compacta com Nspt entre 6 e 20 golpes chegando até 10 m de profundidade, e logo abaixo, até 12,50 m aproximadamente, encontrado um silte arenoso marrom, compacto (20 a 24 golpes) e em seguida, iniciada a perfuração rotativa onde foi encontrada uma rocha extremamente alterada com argila arenosa até o final do furo.

O nível d'água foi encontrado a 14,10 m de profundidade.

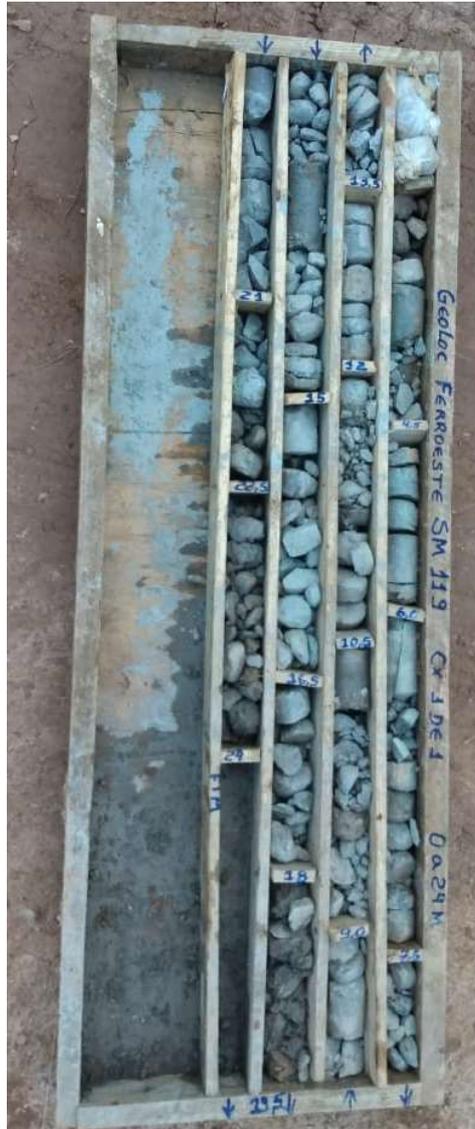
Figura 67 – Caixa testemunhos da SM-119.

A SM-119 foi executada com 24 m de profundidade, sendo encontrado até 2,7 m uma argila siltosa cinza com Nspt de 10 e 21 golpes. Logo em seguida, foi encontrado um argilito com recuperação máxima dos testemunhos em 30%, moderadamente alterado (A2), moderadamente coerente (C2) e extremamente fraturado (F5).

O nível do lençol freático foi encontrado a 2,60 m de profundidade.

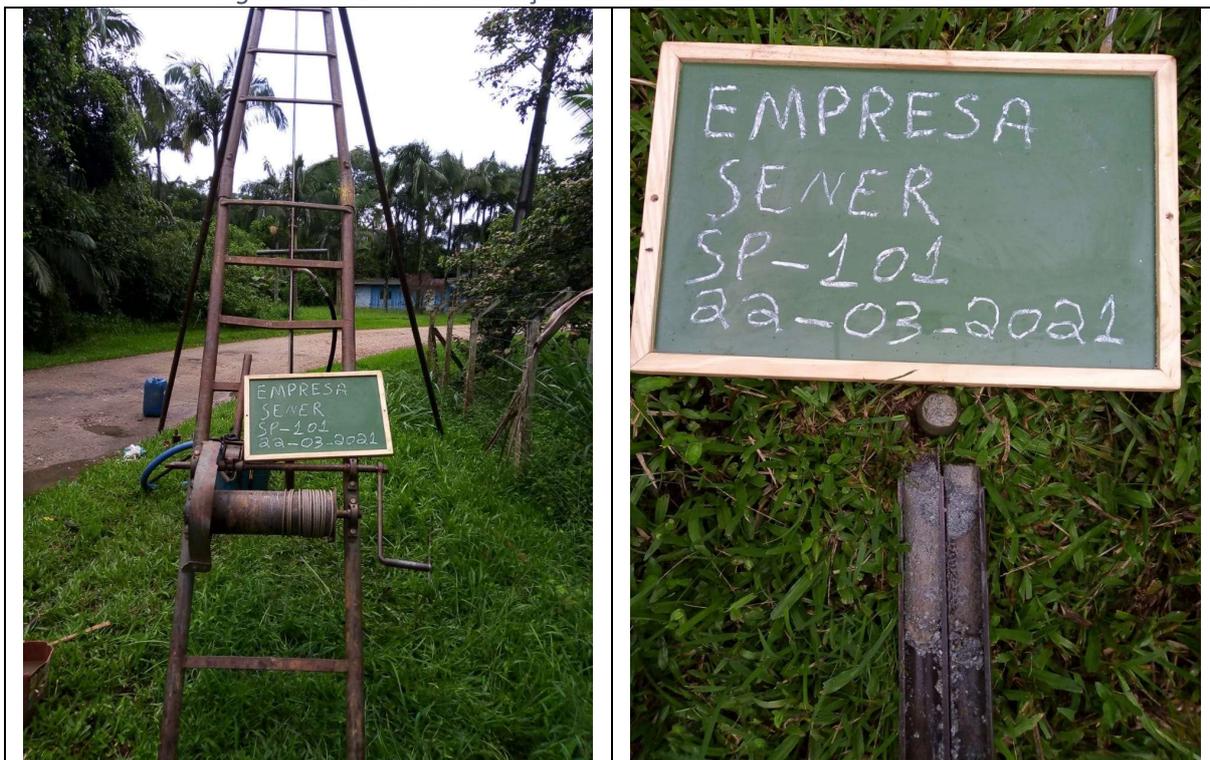
Figura 70 – Local de execução da SP-101 e amostra de solo obtida.

A sondagem SP-101 executada no município de Morretes – PR, chegou à profundidade de 8,07 m onde atingiu o impenetrável ao equipamento de percussão. O material obtido nessa sondagem foi uma argila marrom com pedregulhos muito mole a 0,6 m de profundidade, seguida por uma argila arenosa cinza até o final do furo onde atingiu o impenetrável a 8,06 m com Nspt entre 6 e 30 golpes com penetração de 8 cm no último metro quando foi encontrado alteração de rocha.

O nível de água nessa sondagem foi medido a 1 m de profundidade.

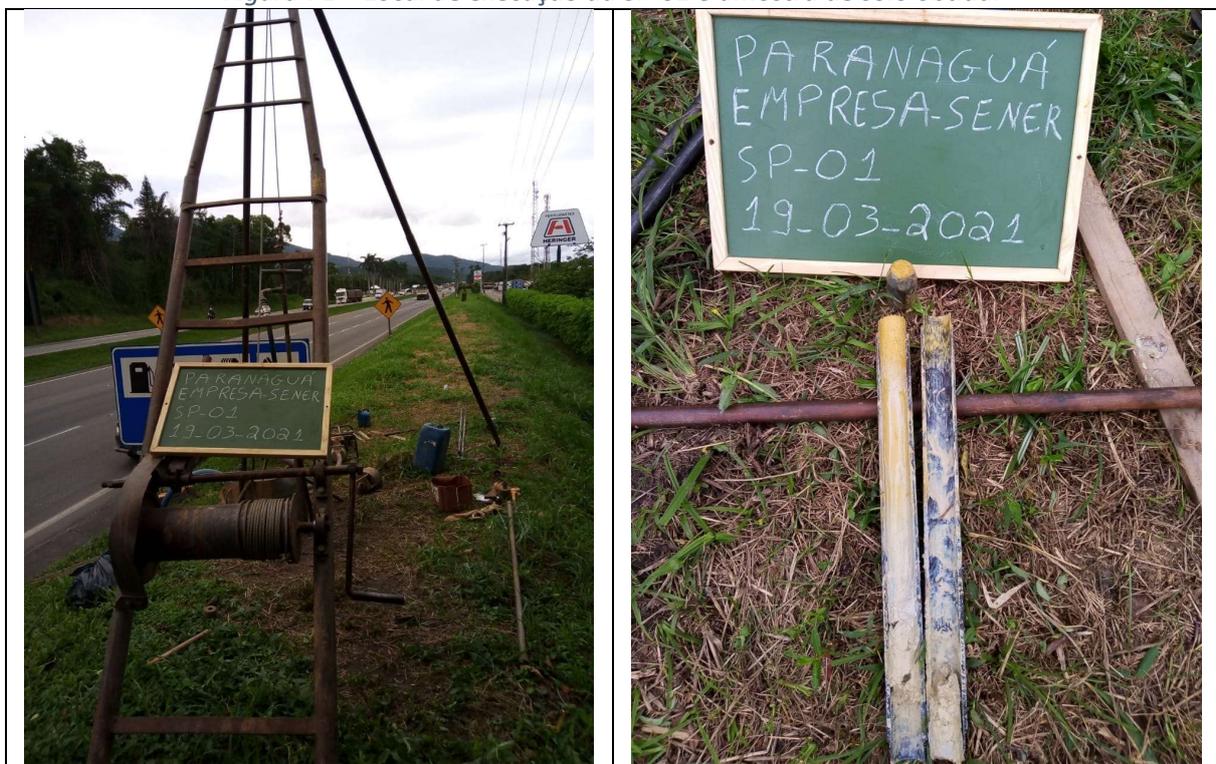
Figura 71 – Local de execução da SP-01 e amostra de solo obtida.

Já a SP-01 executada no município de Paranaguá – PR foi executada até 17,10 m de profundidade encontrando o impenetrável ao equipamento de percussão, obtendo uma intercalação de argilas arenosas pouco arenosa a arenosa, cinza e amarela respectivamente. A 1,50 m foi encontrada uma argila preta mole com Nspt igual a 4 golpes, sendo seguida por uma argila de mole a média com Nspt entre 4 e 6 golpes até 3,50 m de profundidade. Logo abaixo, até próximo a 5,50 m, encontrou-se uma argila amarela média com Nspt igual a 8 golpes e partir daí uma camada espessa de argila cinza rija a dura que chegou a próximo de 13,50 m com Nspt variando com a profundidade entre 11 e 33 golpes. Na parcela final, a argila voltou a ser amarela, sendo encontrado nos últimos 1,50 m alteração de rocha com Nspt entre 33 golpes e 30 golpes com penetração de 9 cm no primeiro terço da camada final.

O nível do lençol freático foi encontrado a aproximadamente 3 m de profundidade.

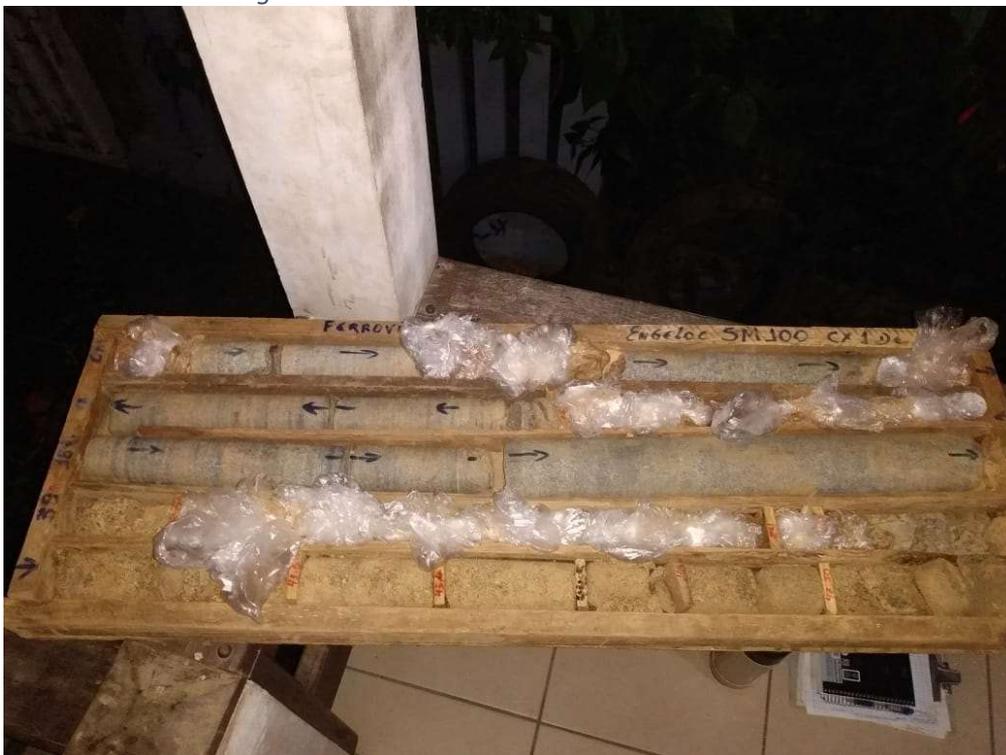
Figura 72 – Caixa de testemunhos da SM-100.

Sobre as sondagens mistas executadas, a SM-100 obteve uma camada de solo com passagem por matacão até 16,50 m de profundidade. Com 1,30m de profundidade, foi encontrado o primeiro matacão com uma argila siltosa marrom com Nspt entre 13 e 30 golpes sobreposta ao mesmo. Após 2 m de profundidade, permaneceu a mesma argila siltosa média com Nspt em torno de 7 golpes até 5,20 m, onde foi identificado outro matacão, o qual atingiu até 6 m de profundidade. Abaixo do mesmo, ainda se encontrou 1 m da argila siltosa com Nspt igual a 10 golpes, sendo observado logo após uma areia argilosa medianamente compacta com Nspt entre 10 e 17 golpes chegando até 10 m de profundidade. Abaixo desta camada, foi encontrada novamente uma argila siltosa rija (18 golpes) com 1 m de espessura, e em seguida um silte argiloso vermelho rijo a muito rijo até 16,50 m de profundidade, com Nspt variando de 11 a 27 golpes.

Após essa profundidade, deu-se início à sondagem rotativa a qual atingiu a profundidade em torno de 23 m configurando um matacão, senso retornado o ensaio com medidas de Nspt com a obtenção de uma argila siltosa média a rija com Nspt entre 7 e 11 golpes. Logo em seguida foi observada uma areia argilosa rija até 29,45 m, onde foi encontrado um outro matacão até 32 m de profundidade. Após esse matacão, retornou a encontrar uma areia argilosa, medianamente compacta (13 a 16 golpes) a compacta (29 a 30 golpes) a aproximadamente 37,50 m.

Até 49 m de profundidade, foi encontrado o topo rochoso com a obtenção de testemunhos de granito com baixa recuperação (RQD entre 0,6 e 16% com uma passagem com 93%) sendo caracterizada uma rocha extremamente alterada (A4), extremamente fraturada (F5) e totalmente friável (C4).

O lençol freático medido no furo foi observado a 8,60 m de profundidade.

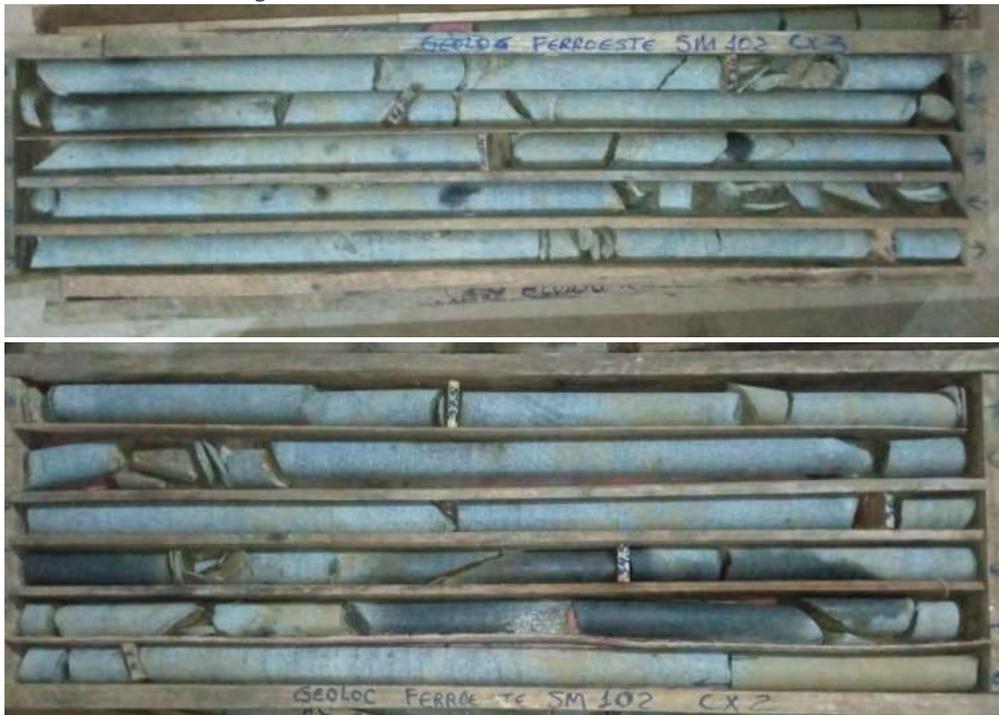
Figura 73 – Caixa de testemunhos da SM-102.

Já na SM-102 foi encontrado solo até uma profundidade de 18 m, sendo em maior extensão uma areia argilosa marrom com passagens por uma argila arenosa marrom. As camadas de areias encontradas nesse furo, foram consideradas de medianamente compacta na maior parcela, com Nspt variando entre 11 e 15 golpes. A primeira camada de argila, em torno de 2 m de espessura foi encontrada a 2,45 m de profundidade com 8 e 9 golpes respectivamente. A segunda camada foi encontrada a 11 m de profundidade e, também, com 2 m de espessura, obteve um Nspt igual a 11 golpes.

Após essa profundidade, deu-se início à sondagem rotativa a qual atingiu a profundidade definida em 59 m. Até os 25,50 m de profundidade não houve recuperação de material, sendo observado rocha alterada com preenchimento de solo arenoso marrom escuro. Após esse material, foi recuperado testemunhos de rocha até 31,5 m aproximadamente, denominada como gabro com RQD entre 25% e 45% (muito pobre a pobre) com características de pouco alterada (A1), trechos entre medianamente a pouco fraturada (F2 e F1) e muito coerente (C1)

Após esse trecho até o final do furo, a recuperação foi de 100%, com uma passagem entre 41 e 43 m com RQD = 77% e 78%. As características observadas nos testemunhos foram de uma rocha pouco alterada (A1), extremamente fraturada (F4) com alguns trechos entre muito a medianamente fraturada (F3/F2), e em toda extensão uma rocha muito coerente (C1).

O nível de água no furo foi medido a 28 m de profundidade.

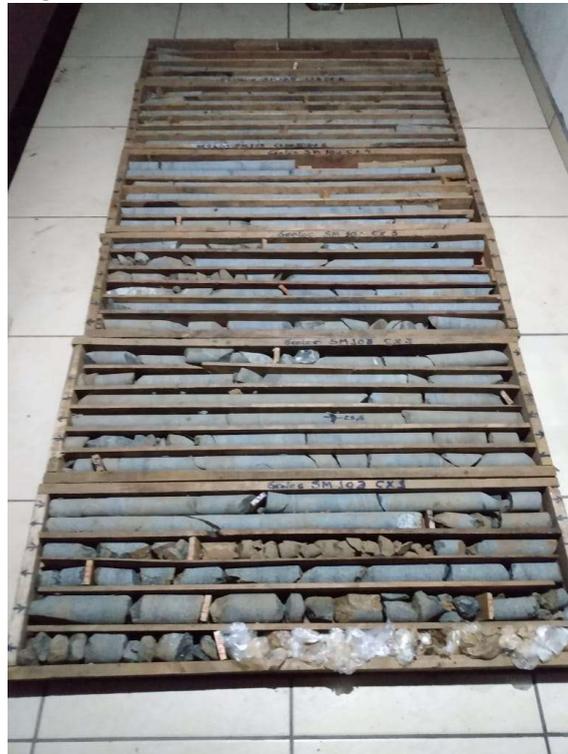
Figura 74 – Caixa de testemunhos da SM-103.

A SM-103, executada com 50 m de profundidade, obteve até próximo de 15 m uma camada de solo variando entre uma areia argilosa marrom pouco a medianamente compacta com Nspt entre 5 e 13 golpes, e argila siltosa média a rija com Nspt entre 9 e 11 golpes.

O nível d'água foi medido a 16,30 m de profundidade.

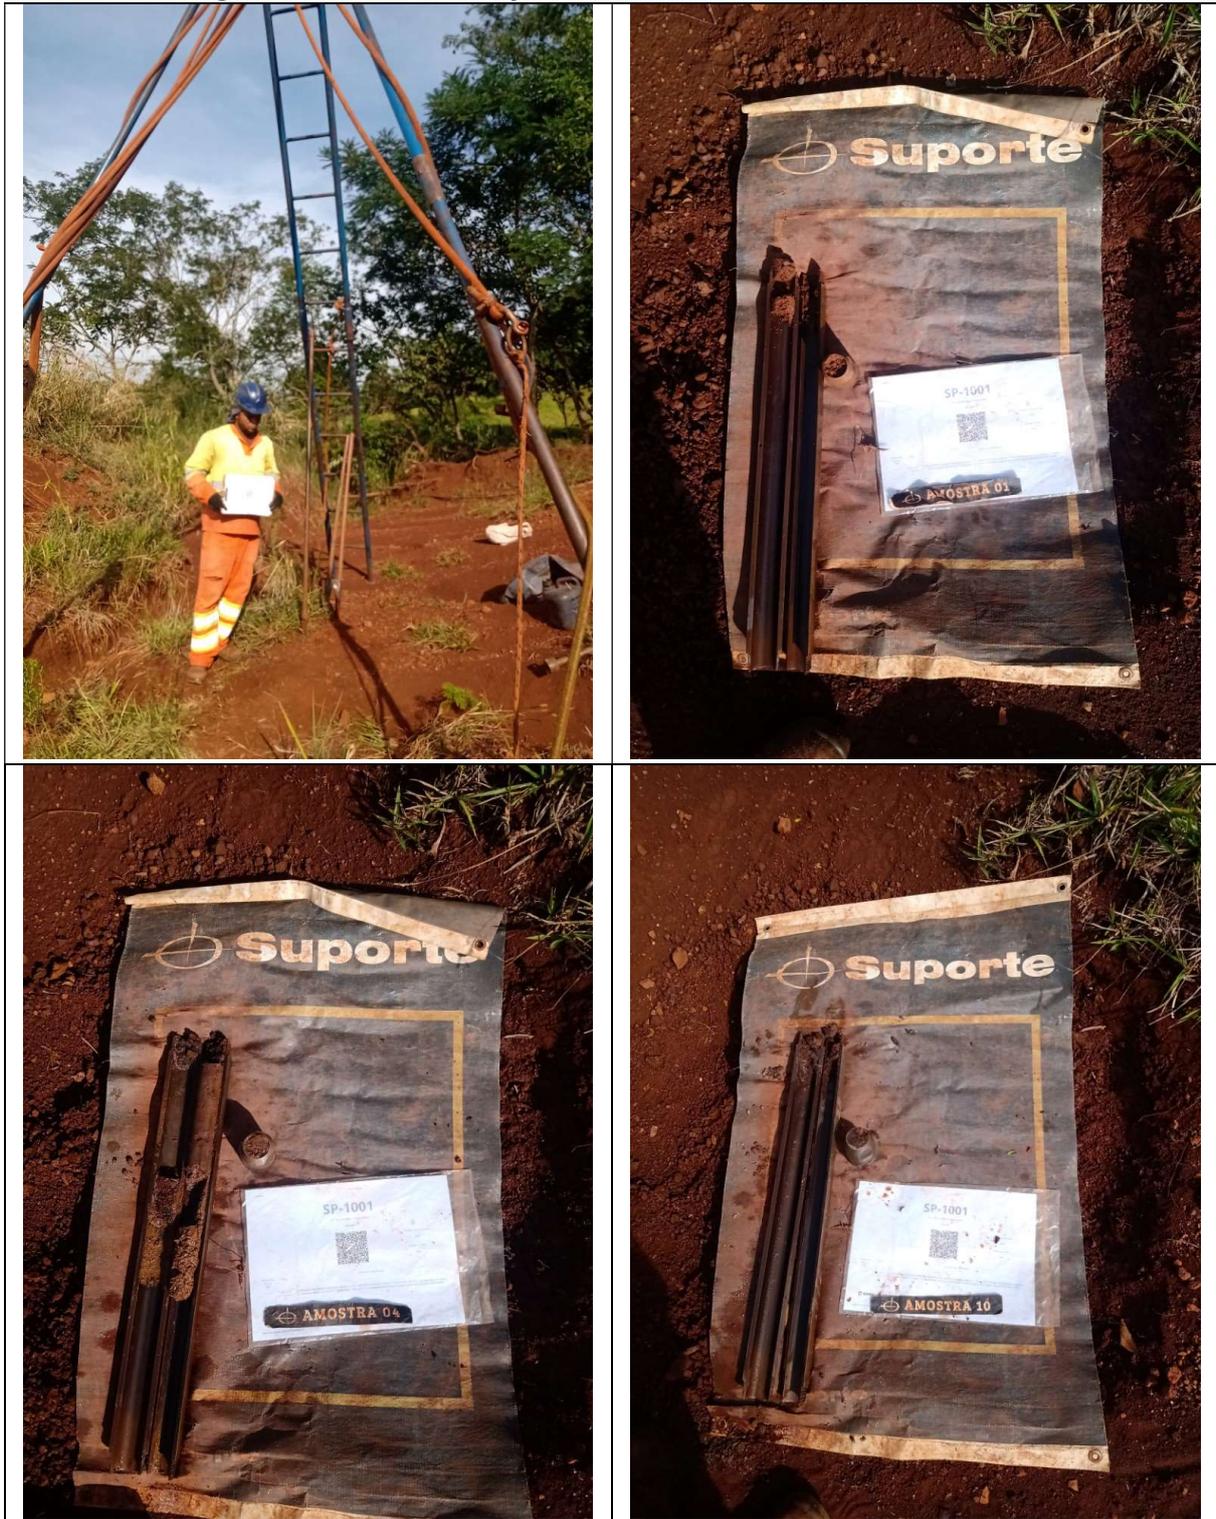
Figura 75 – Local de execução da SP-1001 e amostras de solo obtidas.

O nível de água não foi encontrado na sondagem.

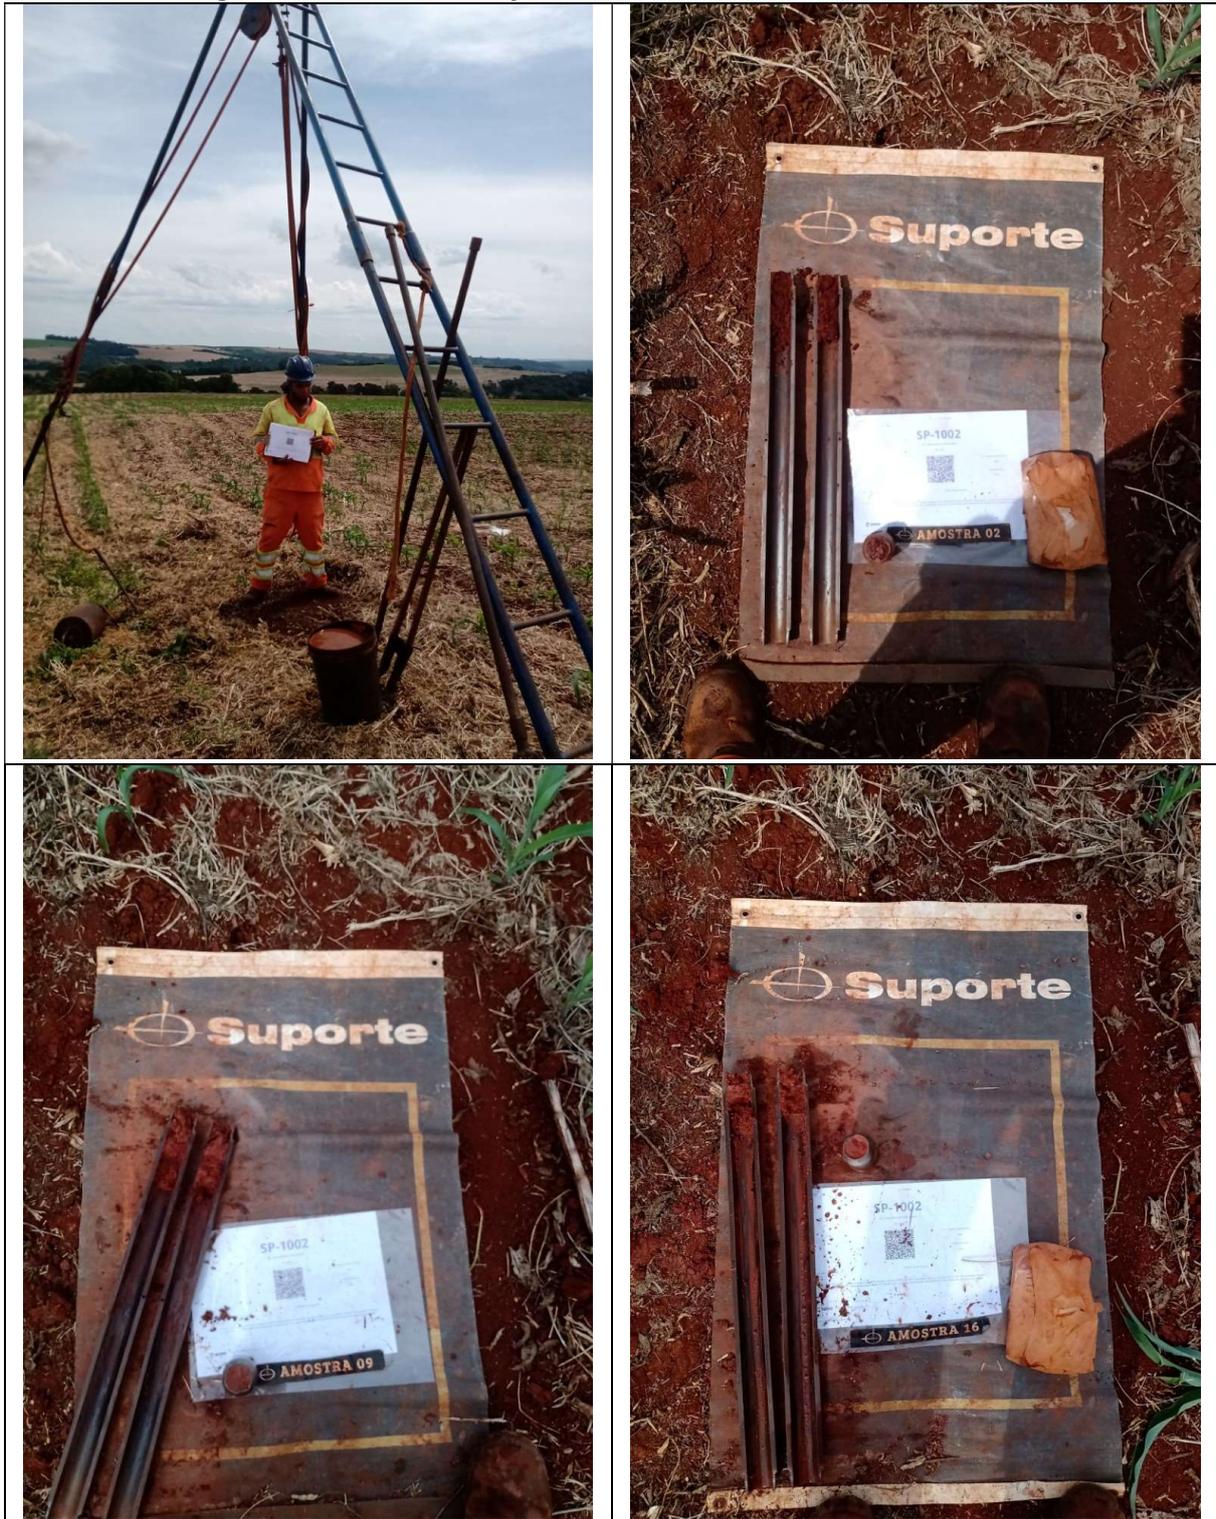
Figura 77 – Local de execução da SP-1002 e amostras de solo obtidas.

No mesmo município, a SP-1002 foi executada até 16,45 m de profundidade, onde encontrou o impenetrável ao equipamento de percussão. Nessa sondagem encontrou-se os mesmos tipos de solos da SP-1001, sendo a argila siltosa marrom avermelhada obtida até 7 m de profundidade, com consistência de mole a rija (Nspt entre 5 e 16 golpes), sobreposta a um silte arenoso vermelho compacto, com Nspt entre 33 e 41 golpes

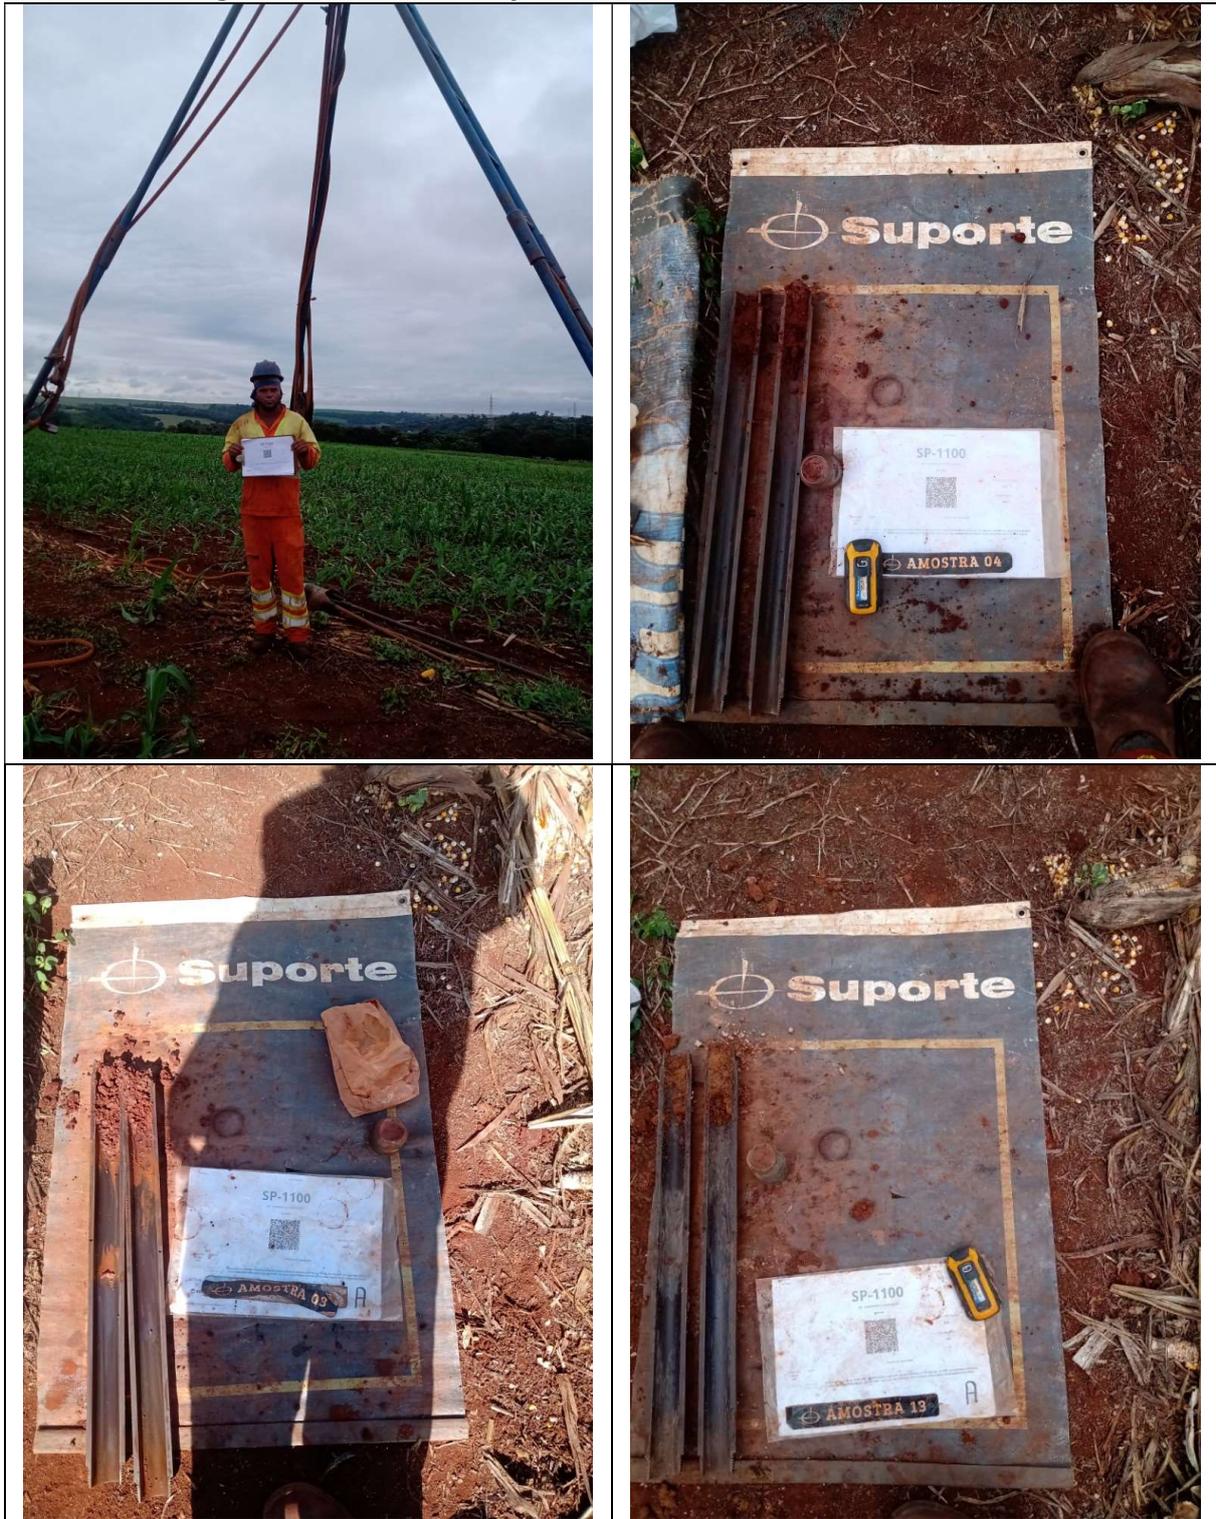
Figura 85 – Local de execução da SP-1100 e amostras de solo obtidas.

Já no município de Medianeira – PR a execução da SP-1100 foi até a profundidade de 5,94 m onde atingiu o impenetrável a percussão, sendo encontrada em toda a extensão uma argila siltosa vermelha, de muito mole (Nspt = 2 golpes) a dura (31 golpes) conforme a profundidade.

Não foi encontrado o nível d'água nessas sondagens.

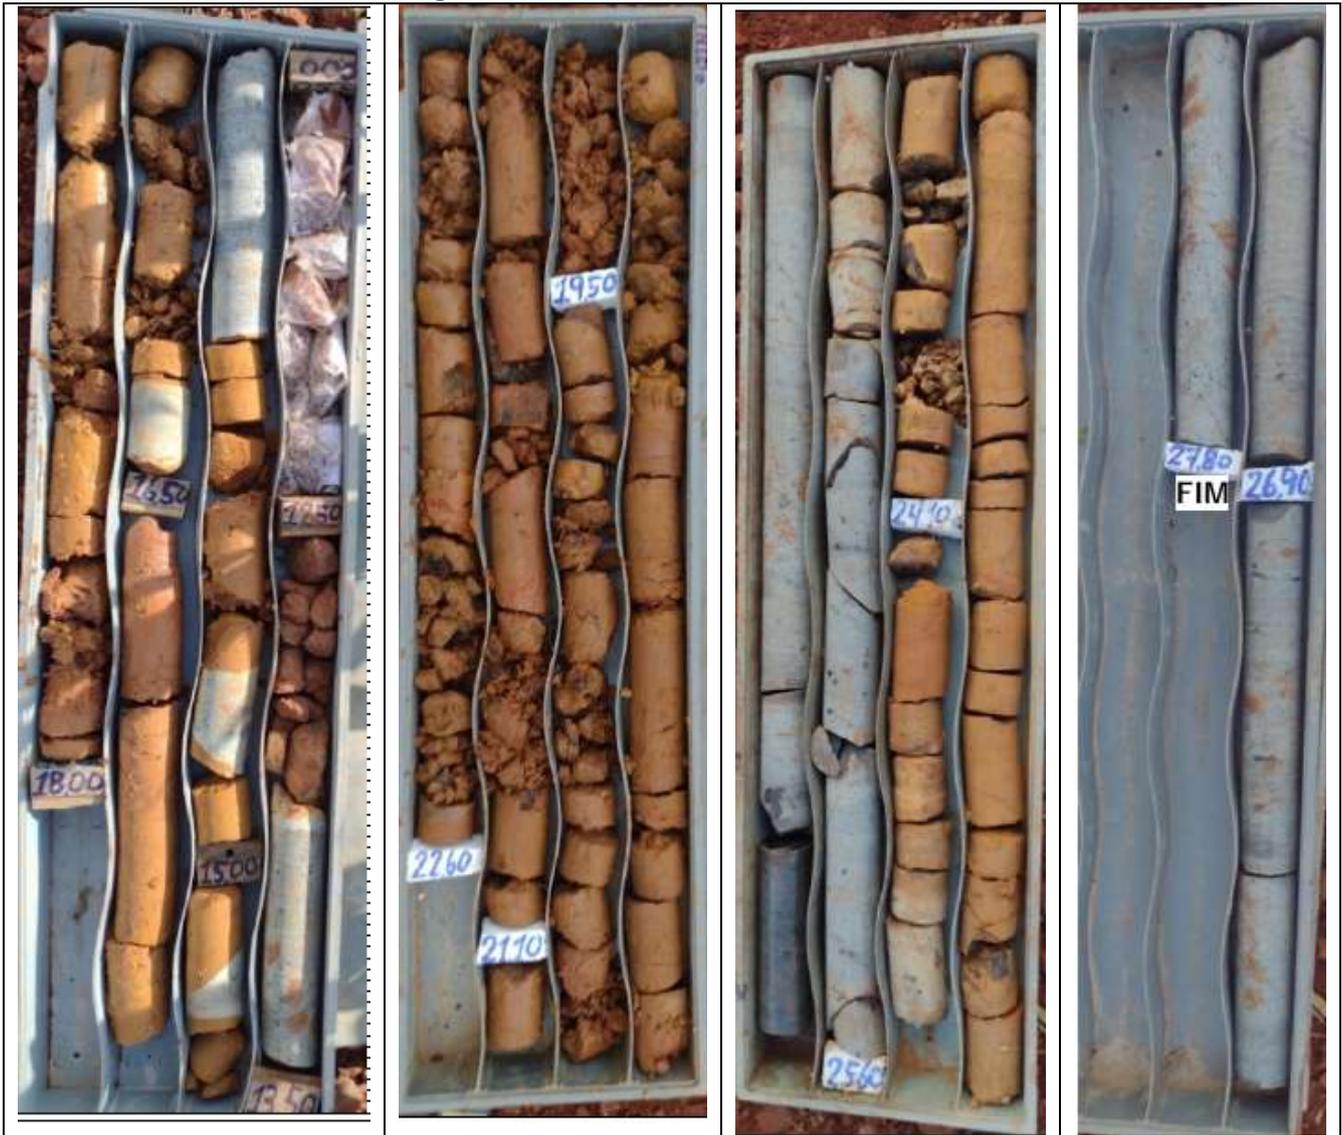
Figura 86 – Caixa testemunho da SM-1100.

No mesmo município foi executada também a SM-1100 onde foi encontrado até 12,50 m uma argila siltosa vermelha com N<sub>spt</sub> variando de 3 a 20 golpes, seguida pelo topo rochoso de origem basáltica, sendo até os 18 m de profundidade considerada uma rocha branda (R2), moderadamente alterada (W3) e muito fraturada (F4), com uma passagem por uma rocha muito alterada (W4), muito branda (R1) e muito fraturada (F4) até 22,60 m, obtendo uma melhora até o final do furo (27,80 m) considerada uma rocha pouco alterada (W2), muito resistente (R5) e pouco fraturada (F2).

O lençol freático foi encontrado a 21,70 m de profundidade.

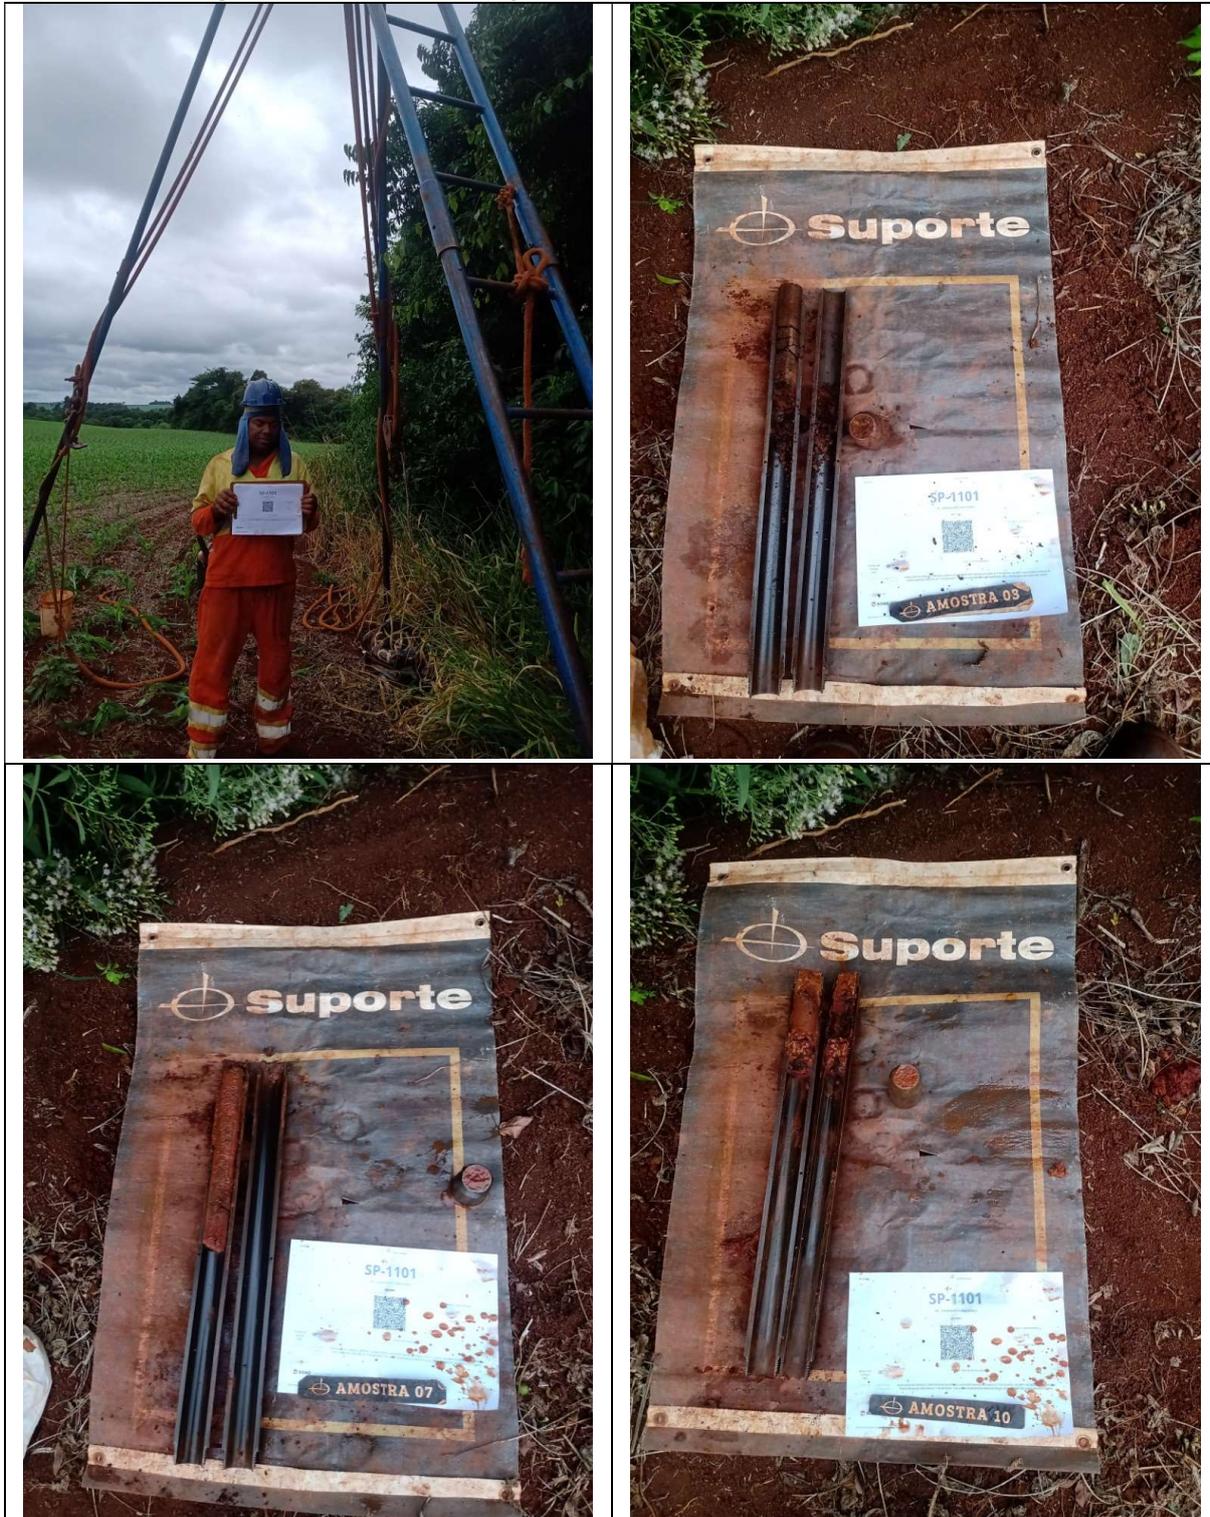
Figura 87 – Local de execução da SP-1101 e amostras de solo obtidas.

Em São Miguel do Iguçu – PR a sondagem SP-1101 foi executada até a profundidade definida (10,45 m) sendo obtido até 4,50 m uma argila siltosa marrom avermelhada com Nspt entre 4 e 8 golpes sobreposta a um silte arenoso vermelho medianamente compacto, com Nspt entre 8 e 18 golpes até o final do furo. O lençol freático foi medido em torno de 5,70 m de profundidade.

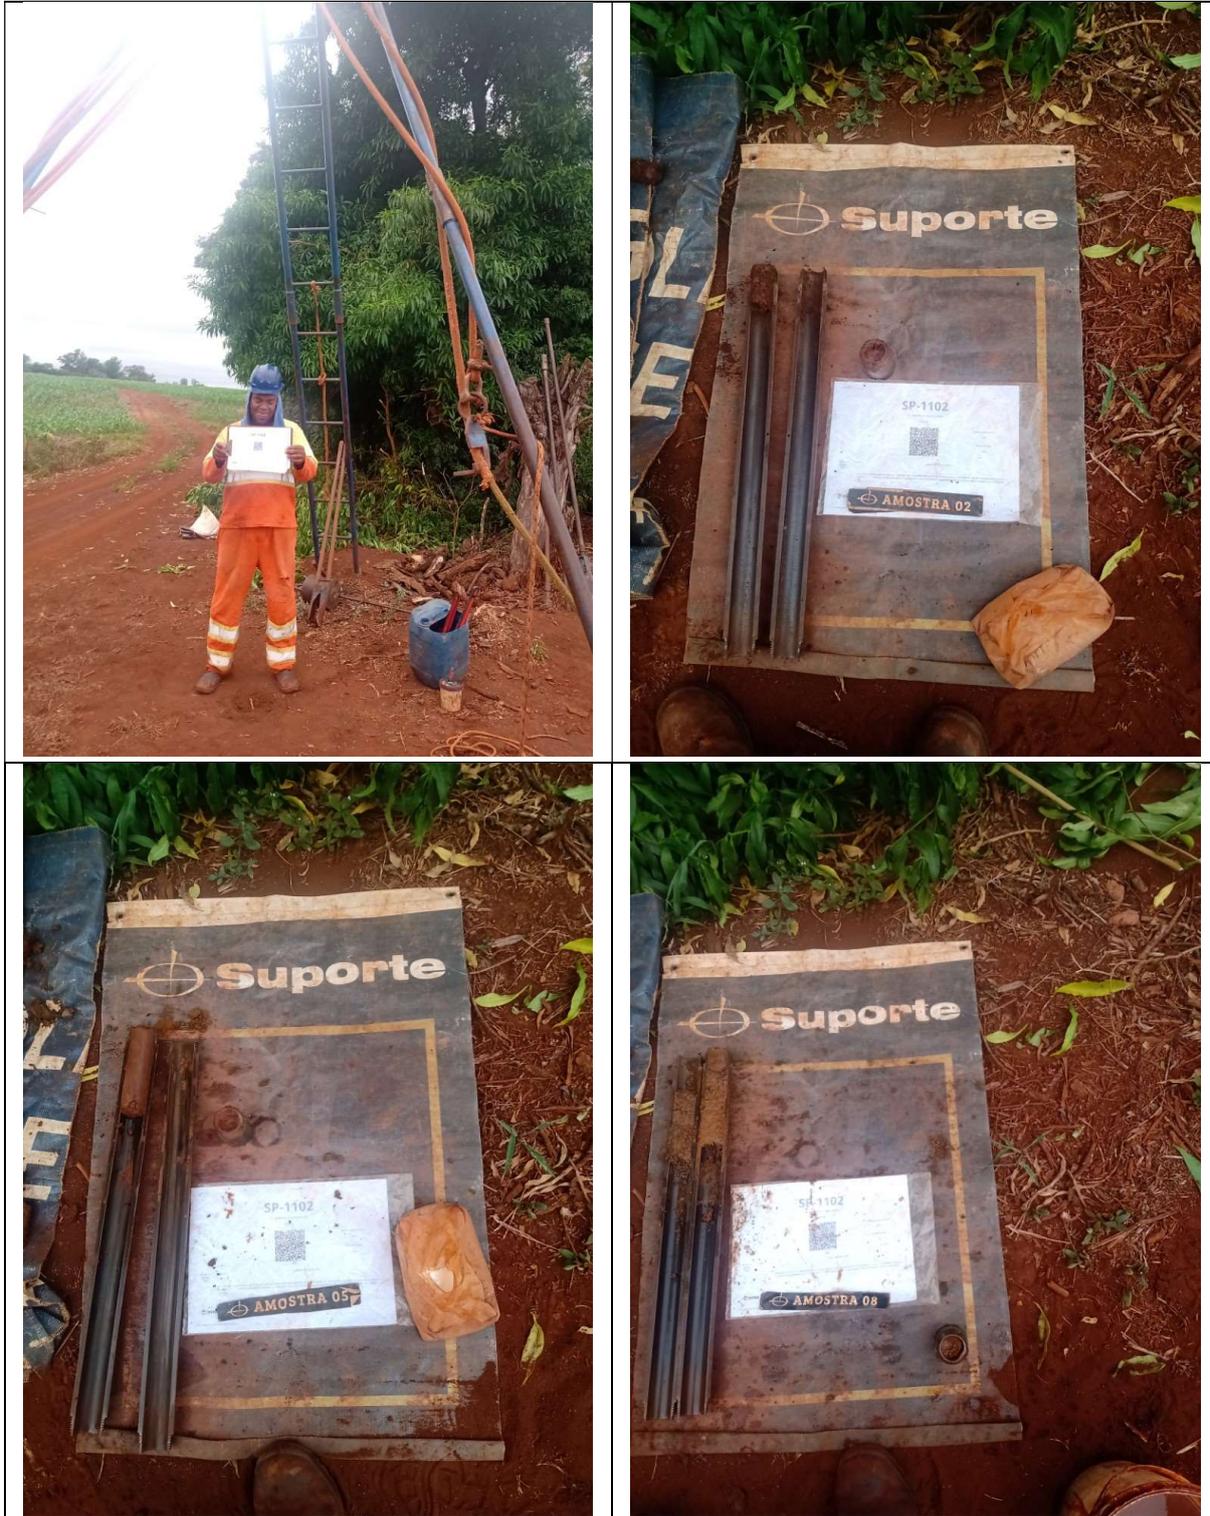
Figura 88 – Local de execução da SP-1102 e amostras de solo obtidas.

A SP-1102 também foi executada no mesmo município da sondagem supracitada, com 8,45 m de profundidade obtendo até 2,45 m de profundidade uma argila siltosa marrom avermelhada, molde com Nspt igual a 5 golpes, e abaixo dessa camada um silte arenoso variegado com alteração de rocha de medianamente compacto com Nspt com 9 golpes, aumentando gradativamente até o final do furo chegando a 32 golpes (compacto). O nível de água no furo foi medido a 1,45m de profundidade.

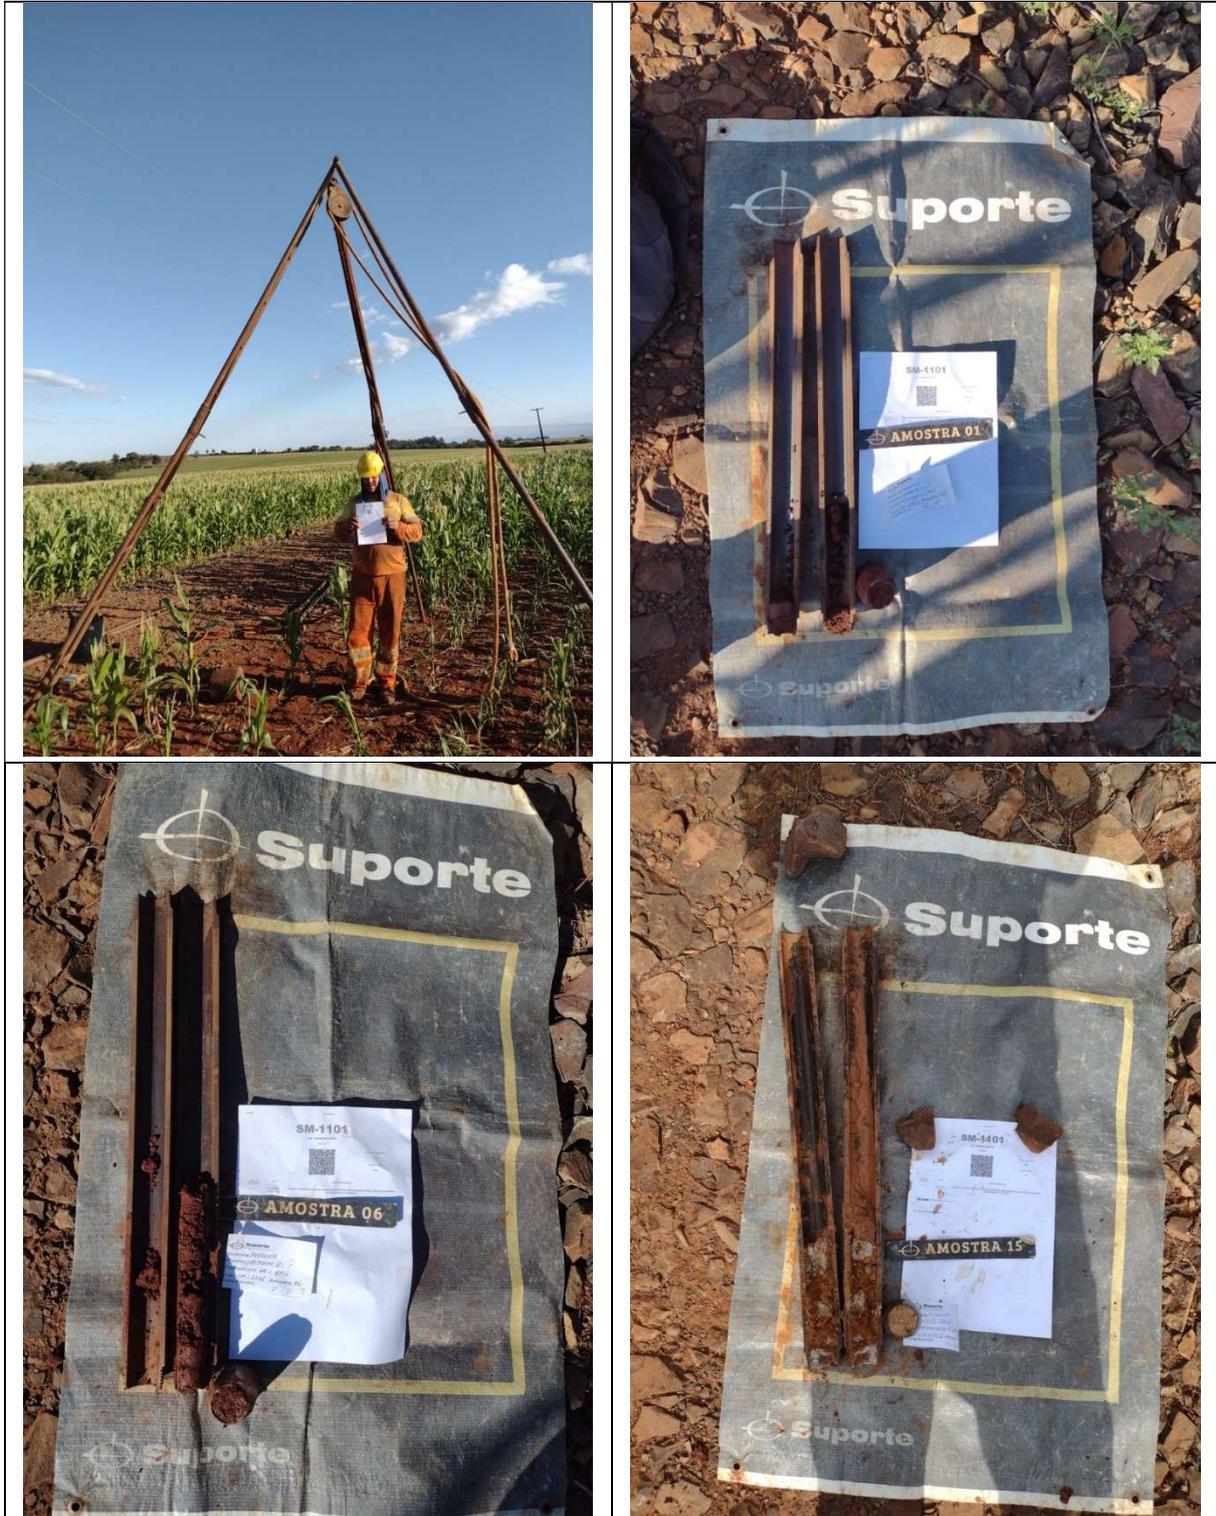
Figura 89 – Local de execução da SM-1101 e amostras de solo obtidas.

No município de Santa Teresinha de Itaipu – PR, foi executada a sondagem SM-1101 na profundidade definida em projeto (15,40 m) e não foi encontrado o topo rochoso, sendo observado até 10 m uma argila siltosa vermelha clara a qual obteve um número de golpes Nspt entre 3 até 46 golpes no último metro da camada, seguida por uma argila arenosa variegada até o final do furo com Nspt entre 40 e 50 golpes. O lençol freático não foi encontrado na profundidade perfurada.

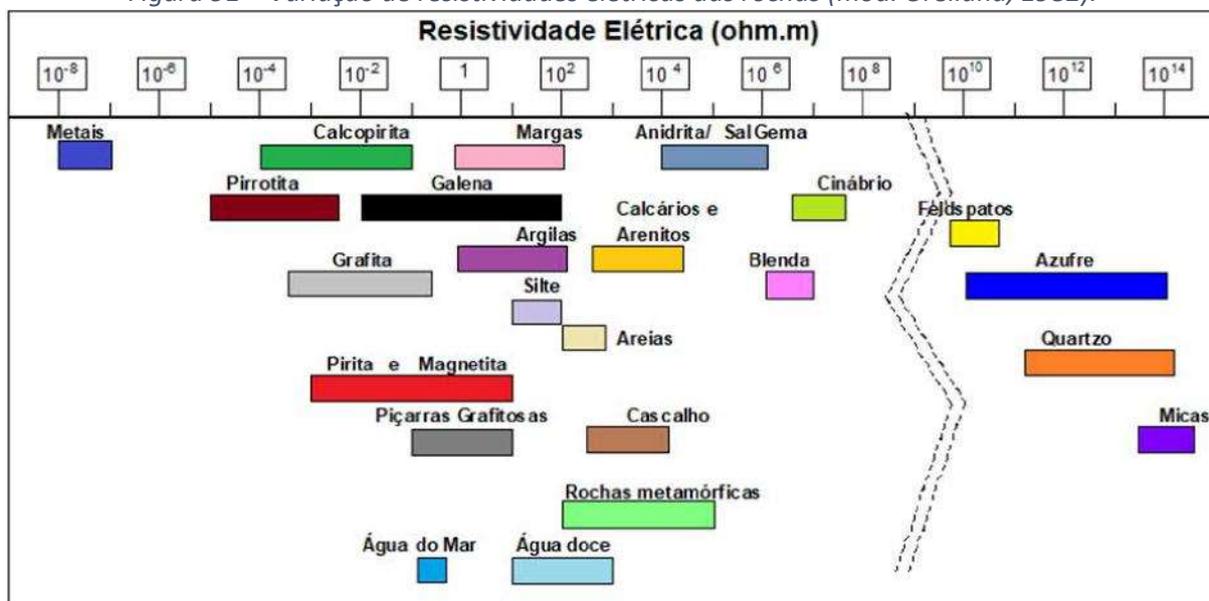
Figura 91 – Variação de resistividades elétricas das rochas (mod. Orellana, 1982).

A resistividade elétrica das rochas, considerando apenas seus minerais constituintes, e da água pura é muito elevada, ou seja, elas são praticamente isolantes elétricos. No entanto, todas as rochas possuem poros e/ou fissuras em proporção maior ou menor que podem estar ocupados total ou parcialmente por eletrólitos (sais dissolvidos), o que resulta, no conjunto, com que essas se comportem como condutores iônicos, de resistividade muito variável conforme o caso. Abaixo é apresentada a variação de resistividade das rochas.

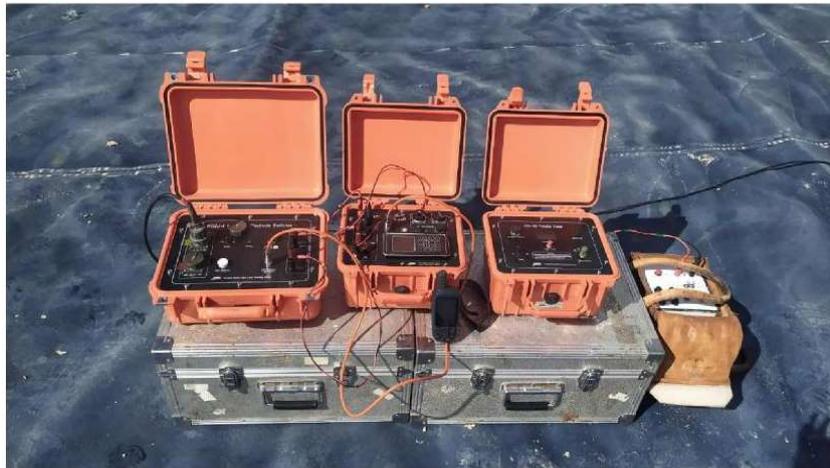
Figura 96 – Sistema de Resistividade OhmMapper.

O resistímetro, ou tomógrafo elétrico, utilizado para a obtenção dos dados de resistividade elétrica em campo foi o modelo WDJ-4 da BSK *Geophysical Exploration Instrument*, o qual se constitui em uma fonte de corrente de até 56 A e tensão máxima de 1.100 Volts de saída, com potência máxima de 6.600 W, proporcionando leituras digitais da corrente transmitida ao solo e do potencial resultante conforme figura a seguir.

O sistema completo para medições de resistividade elétrica também é composto por fios, cabos, carretilhas, bateria e eletrodos metálicos para injeção de corrente no solo.

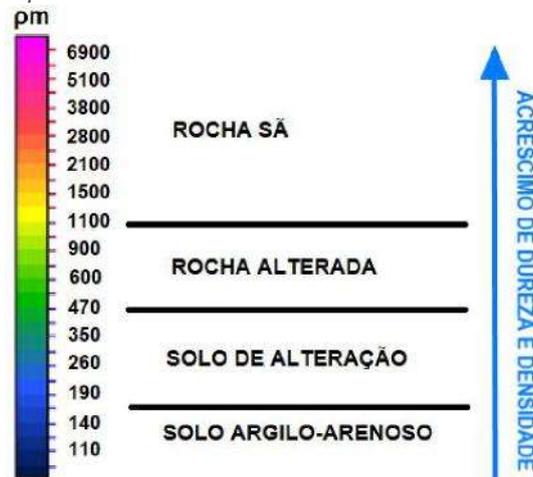
Figura 99 – Exemplo de escala cromática de valores de resistividade elétrica.

Na figura a seguir está demonstrada a associação das resistividades com a classificação adotada, tendo o trabalho de Vaz (1996) com referência para interpretações.

Desta maneira, as interpretações das seções de resistividade obtidas se deram através da avaliação das porções com resistividades elétricas correlacionadas à determinadas formações litológicas e, conseqüente, determinação de suas conformações, o que permitiu estabelecer a subdivisão dos compartimentos geofísicos presentes.
